Rapport 2016:15

Kulturmiljöer längs Gnarpsån

mellan Gällsta och Milsbro kraftstationer samt vid Lunnsjöns och Grännsjöns utlopp

**Arkeologisk inventering och bedömning 2016
inför planerade fiskevårdsåtgärder,
Bergsjö och Gnarps socknar, Nordanstigs kommun,
Gävleborgs län**

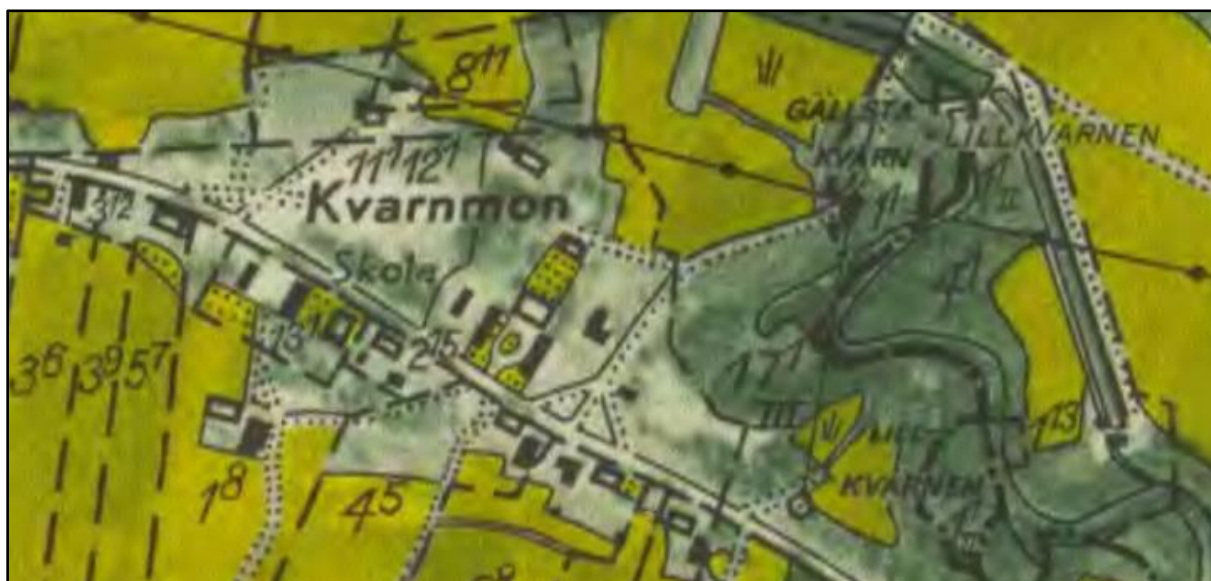
Figur 3. Detalj ur ekonomiska kartan (J133-16h6f59) från 1956 ur Rikets allmänna kartverks arkiv.

Genom de historiska kartorna över området ges en inblick i hur landskapet tidigare nyttjats. Med historiska kartor avses här äldre lantmäteriakter från 1600-, 1700-, och 1800-talet samt även generalstabskartor och ekonomiska kartor från 1900-talet, sökbara via Lantmäteriets digitala arkiv. Flera äldre lantmäteriakter finns över utredningsområdena i detta arkiv (se under rubriken *Referenser*). Två av dessa, laga skifteskartorna över Gnarp socken från 1831 (V13-1:4) och 1842 (21-gna-28) har särskilt studerats med inriktning på om speciella objekt förr funnits i, eller i nära anslutning till Gnarpån. På de ekonomiska kartorna, särskilt bladen Gnarp och Haddång, båda från 1956 finns exempel på namn som pekar på äldre industriella verksamheter längs ån, såsom *Kvarnmon*, *Gällsta kvarn* och *Lillkvarnen* på bladet Gnarp (J133-16h6f59), se figur 3.

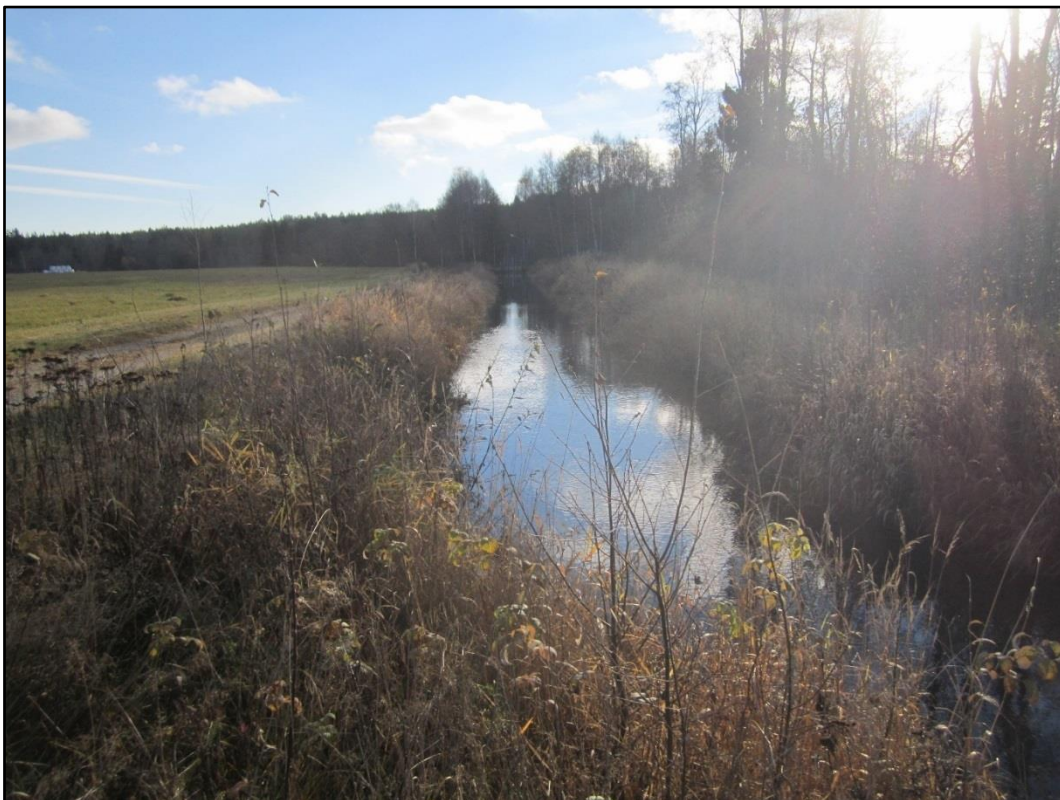
*Figur 4. Kanalen mot inloppet till den kulverterade tuben vid Gällsta kraftstation.
Foto från V: Ola Nilsson 2016.*

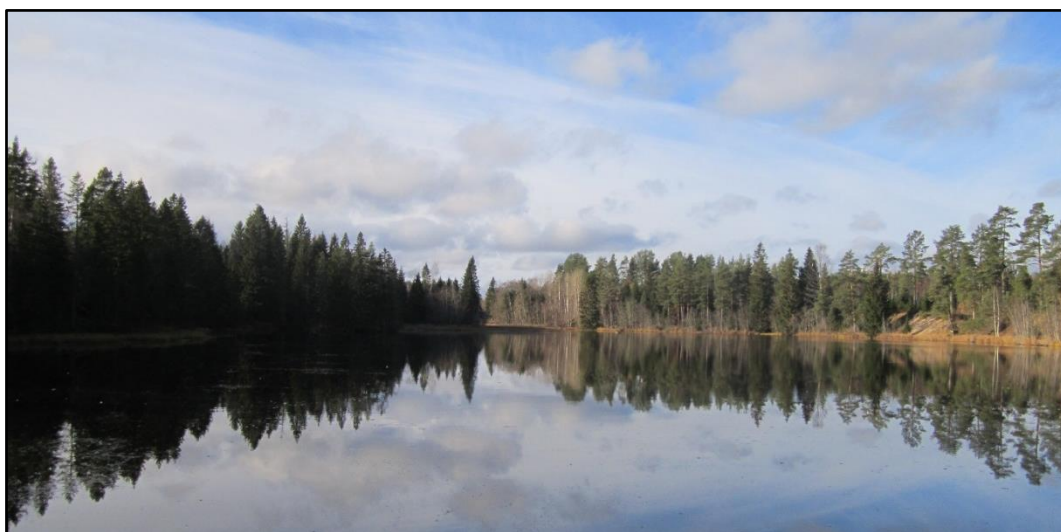
Figur 5. Vy från dammvallen vid Milsbro kraftstation mot V. Foto: Ola Nilsson 2016.

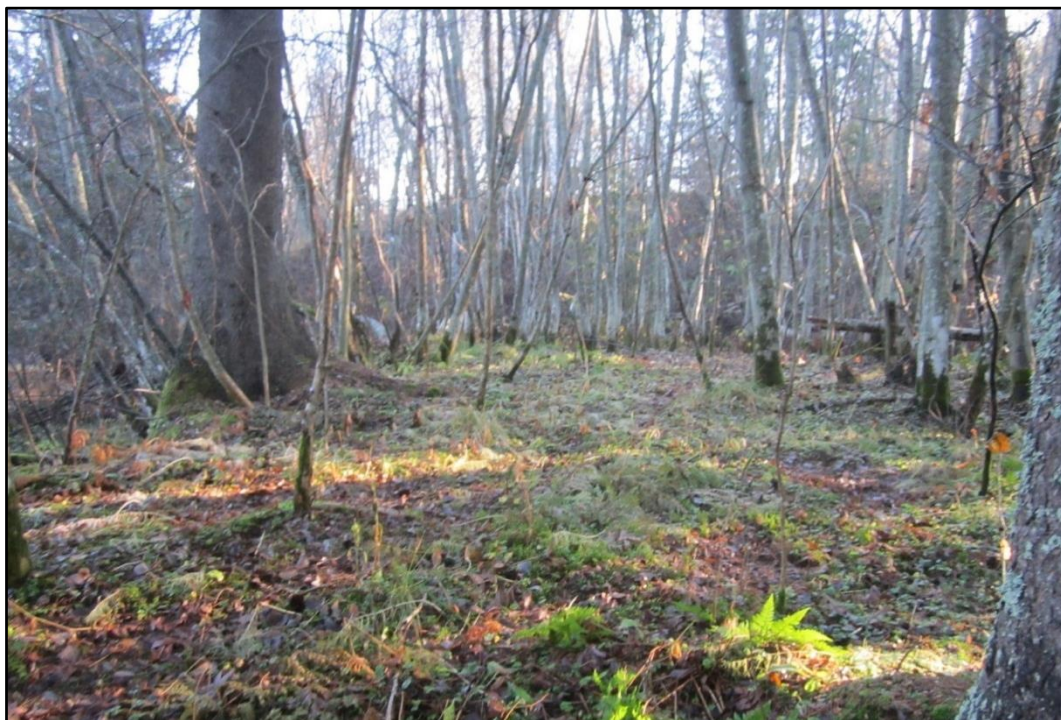
Figur 6. Exempel på utnyttjande av strandplatåerna i åravinen mellan Gällsta och Milsbro kraftstationer som utgjorts av åkrar eller ängar. Foto: Ola Nilsson 2016.

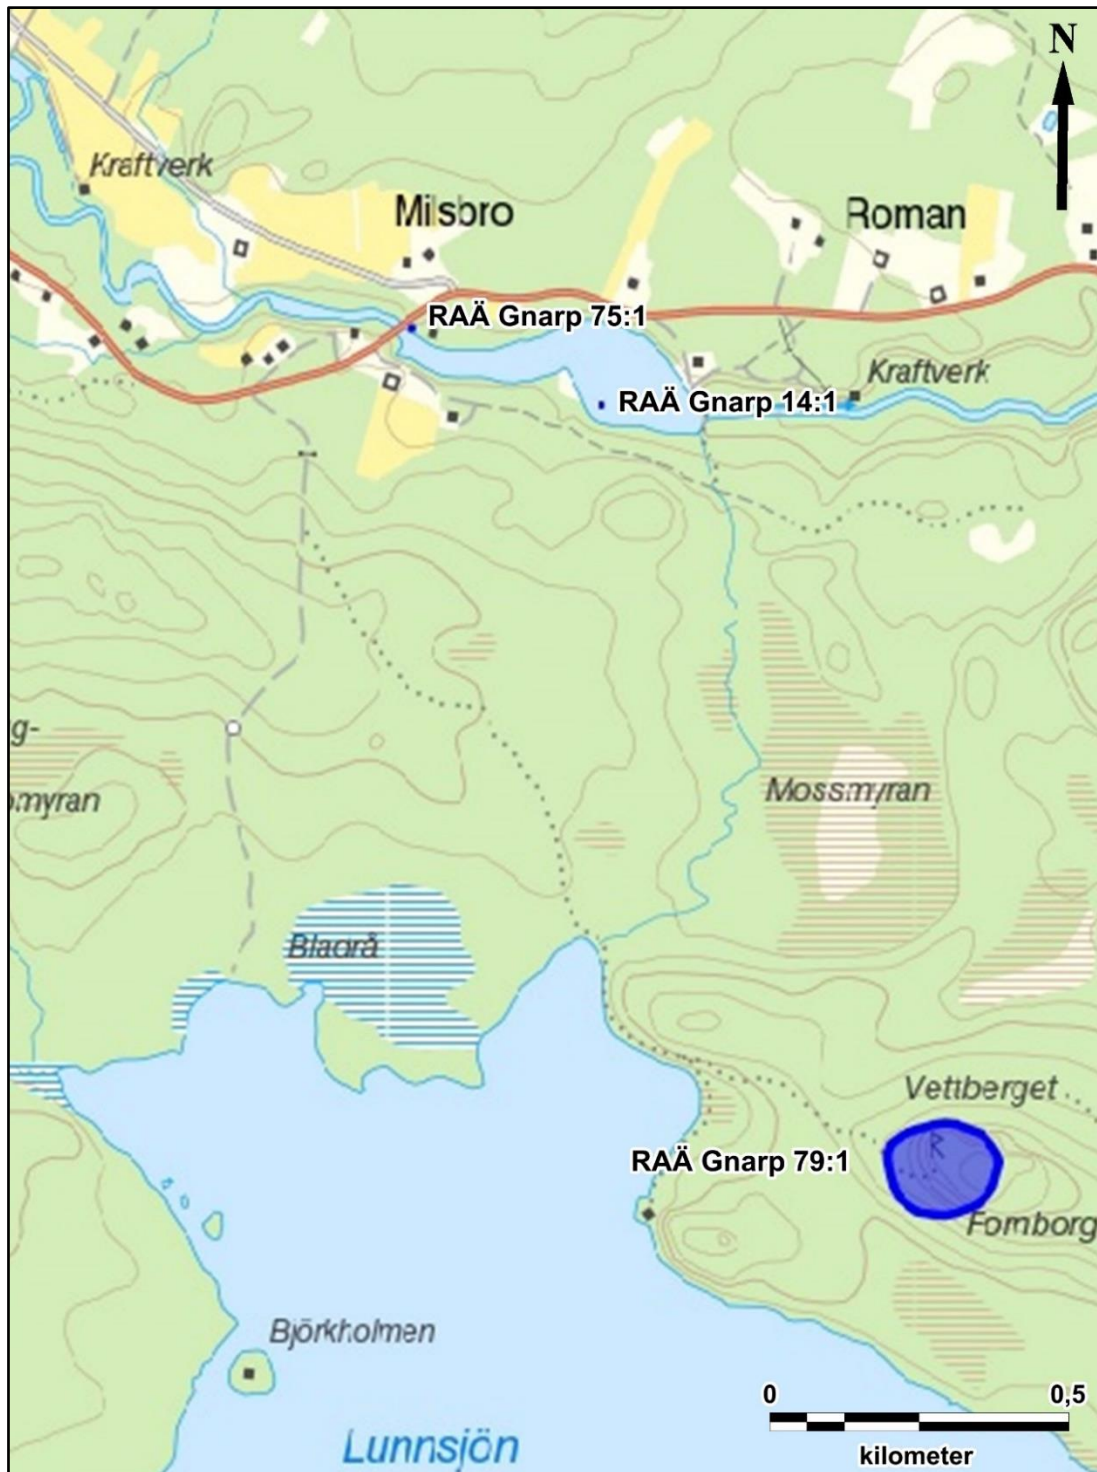
Figur 7. Tidigare kända forminnen i området mellan Gällsta och Milsbro kraftstationer samt vid Lunnsjöns utlopp markerade med blått. Bakgrundskarta ur FMIS: © Lantmäteriet, FMIS. Kartbearbetning Lena Berg Nilsson 2016.

I anslutning till åfåran mellan Gällsta och Milsbro kraftstationer finns två tidigare registrerade forminnen: RAÄ Gnarp 14:1 "Jordgodshögen" (Höglignande bildning med namn och tradition) och RAÄ Gnarp 75:1 (Uppgift om blästerugnar och slagg), jfr figur 7 nedan. Dessa har tidigare getts antikvarisk status "Bevakas!" respektive "Inpr. ej", vilket idag motsvaras av *Bevakningsobjekt* respektive *Övrig kulturhistorisk lämning*.

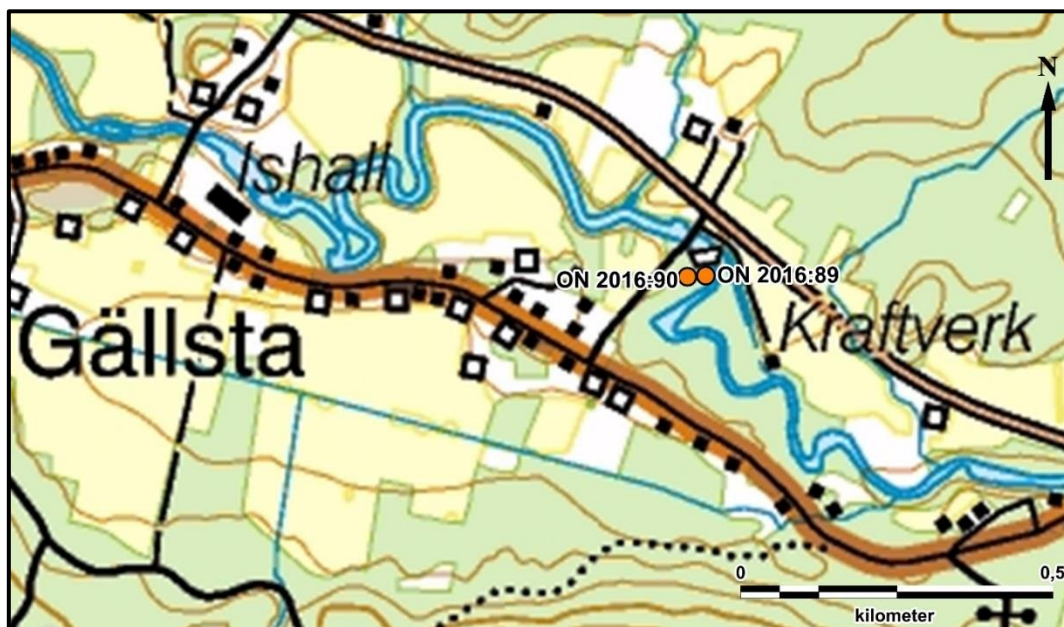
Figur 8. Fornminneslokaler vid Gällsta kraftstation påträffade vid den nu utförda inventeringen.
Bakgrundskarta: Terrängkartan © Lantmäteriet. Kartbearbetning Lena Berg Nilsson 2016.

Vid inventeringen av åsträckan mellan Gällsta och Milsbro kraftstationer påträffades tre nya fornminneslokaler, bestående av två kvarnplatser (ON 2016:89 och 2016:90) samt en lägenhetsbebyggelse (ON 2016:77), jfr figur 8 och 9, tabell 1 samt Objekttabell II i Bilagan.

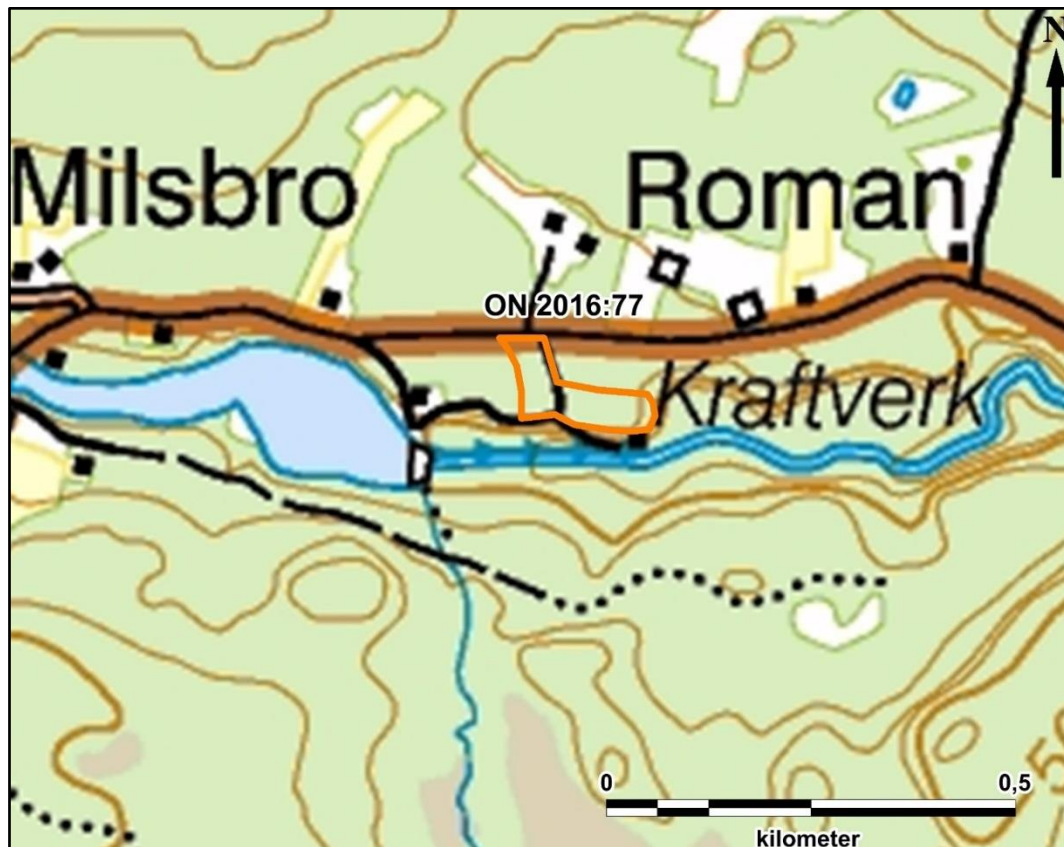
Figur 9. Fornminneslokal ON 2016:77 vid Milsbro kraftstation påträffad vid den nu utförda inventeringen.
Bakgrundskarta: Terrängkartan © Lantmäteriet. Kartbearbetning Lena Berg Nilsson 2016.

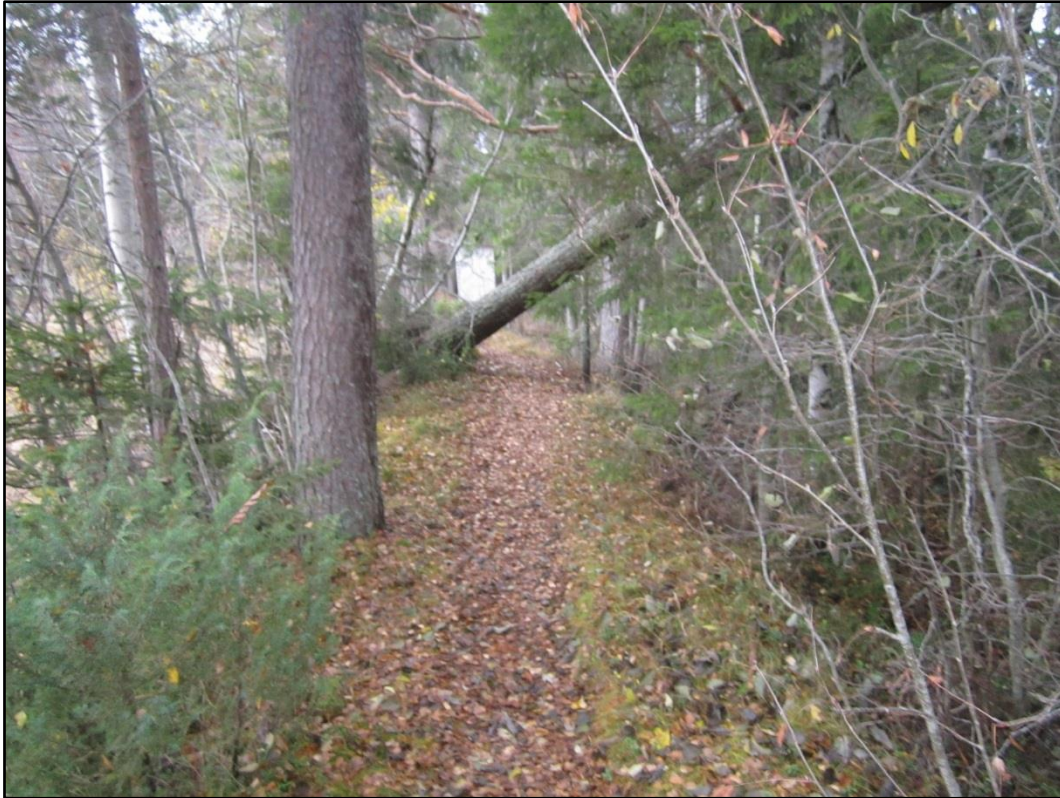
Figur 11. Krönet på dammvallen ON 2016:75 från SÖ. Foto: Ola Nilsson 2016.

Såväl dammvallens (ON 2016:75) som kvarnens (ON 2016:79) tillkomsttid är oklar, varken källmaterial eller tradition ger någon kronologisk hänvisning.

Det kan inte uteslutas att dammvallen ursprungligen hänger samman med vattenförsörjningen till Gnarps masugn. Dammvallen är beväxt med flera äldre tallar och granar och åtminstone en av dessa, strax nordväst om utloppet, växer så att det kan bedömas att den börjat växa efter att dammvallen anlagts och anger en möjlig tillkomsttid till 1700-talets slut eller 1800-talets början.

Kvarnen har tillkommit senare och har av allt att döma använts under 1900-talet (Bydell 2008:55). I samband med att Lunnsjön blev vattenreservoar för Milsbro kraftstation har dammvallen förstärkts och byggts om. Utloppet är sänkt och vattengenomströmningen är kulverterad.

- **ON 2016:75** och **ON 2016:79** – En ny bäckfåra bör anläggas norr om den befintliga dammvallen, och falla ut nedströms kvarnlämningen och stenskoningen för att bevara dessa. Upplag av massor på platserna i samband med anläggning av ny bäckfåra ska undvikas.

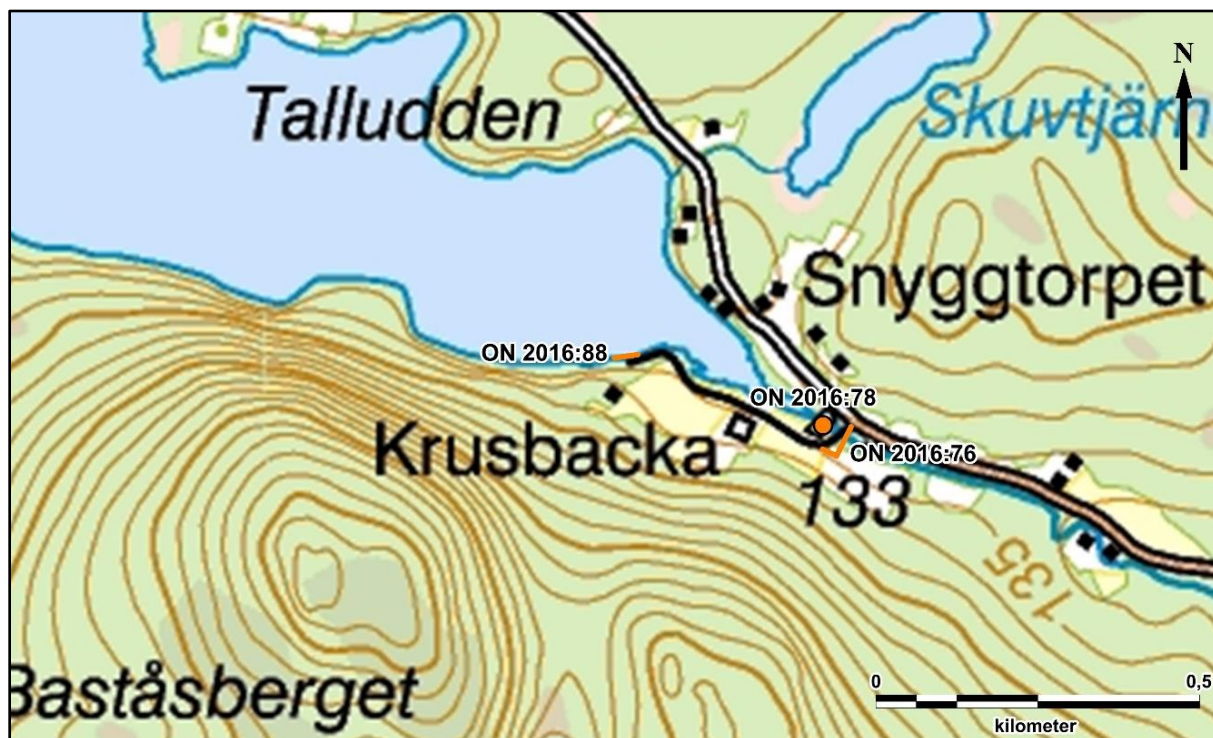
Figur 13. Fornminneslokaler vid Grännsjöns utlopp påträffade vid den nu utförda inventeringen.
Bakgrundskarta: Terrängkartan © Lanmäteriet. Kartbearbetning Lena Berg Nilsson 2016.

I anslutning till utloppet påträffades två dammvallar (ON 2016:76 och ON 2016:78) samt en blästbrukslämning (ON 2016:88), jfr figur 13, 14 och 15, tabell 3 samt Objekttabell I i Bilagan.

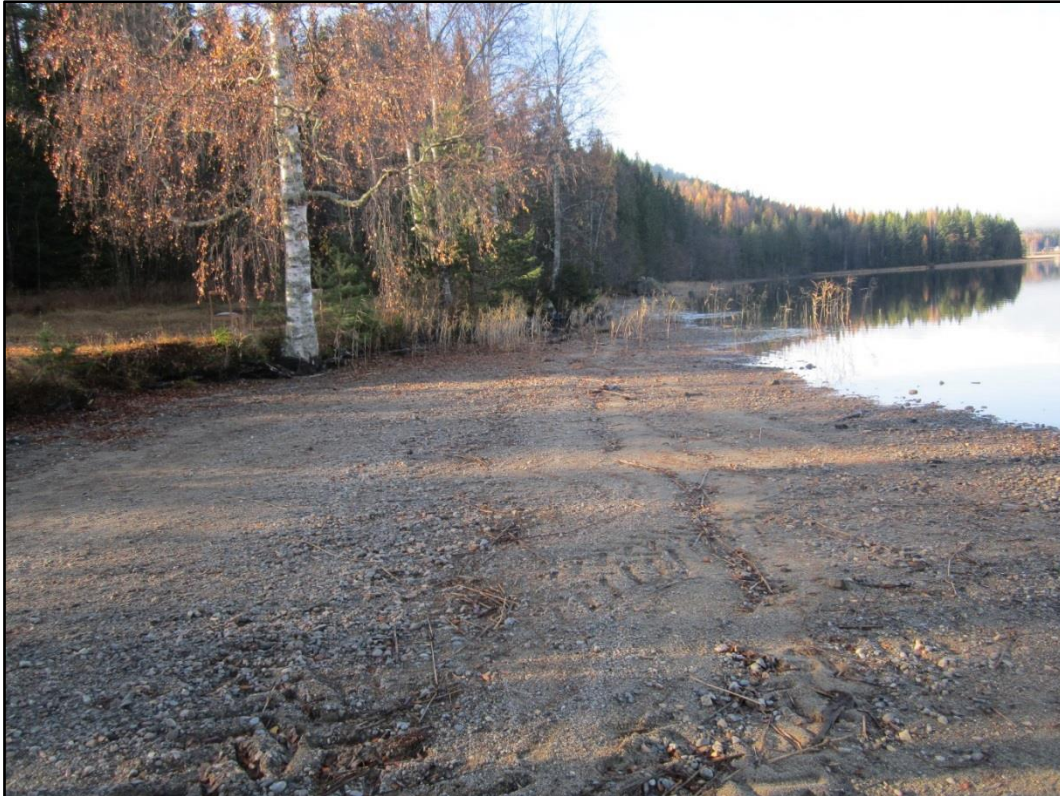
Dammvallarna har bedömts ha den antikvariska statusen *Övrig kulturhistorisk lämning*, medan blästbrukslämningen bedöms som *Fornlämning*, jfr tabell 3 samt Objekttabell I i Bilagan.

Figur 14. Strandplanen och strandhaket där blästbrukslämningen ON 2016:88 är belägen. Vattenståndet var lågt vid fotograferingstillfället. Foto från Ö: Ola Nilsson 2016.

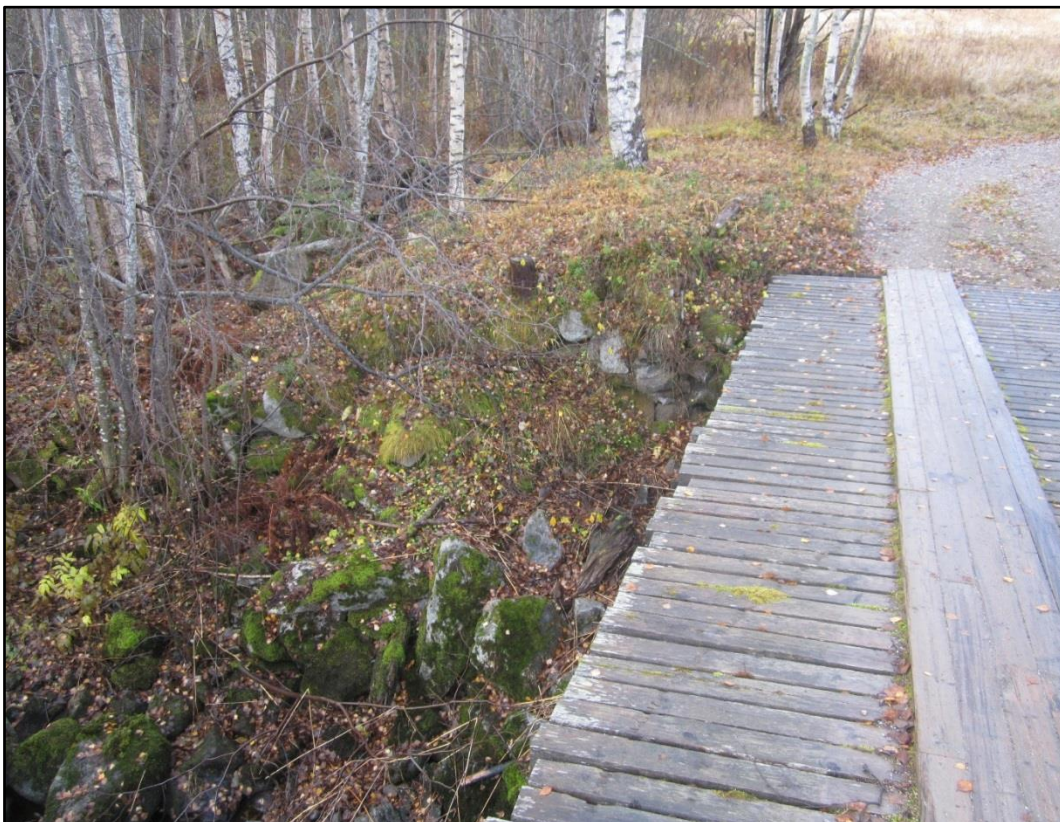
Tillkomsttiden för de båda dammvallarna ON 2016:76 och ON 2016:78 är oklar. Sannolikt är de av yngre datum, men källmaterial och traditioner ger ingen kronologisk vägledning.

Figur 15. Dammvallen ON 2016:76 från N. Till viss del framgår förskjutningen av den befintliga brons läge i förhållande till den äldre dammvallen. Foto: Ola Nilsson 2016.

- **ON 2016:76** – Utrivning av betongfundament och dammlucka ska genomföras så att de äldre damm- och brofundamenten i åkanterna ej skadas. Upplag av massor på dammvallen i samband med detta ska undvikas.
- **ON 2016:78** – Kan rivs ut. Däremot bör man överväga att framgent använda en liknande konstruktion när en ny tröskel ska anläggas.
- **ON 2016:88** – Bedöms ej påverkas av arbetsföretaget annat än indirekt. Grännsjön hade vid besiktningstillfället lågt vattenstånd. Om de fiskevårdande åtgärderna leder till stora variationer av vattennivån i Grännsjön kan dock denna och liknande lokaler successivt skadas.

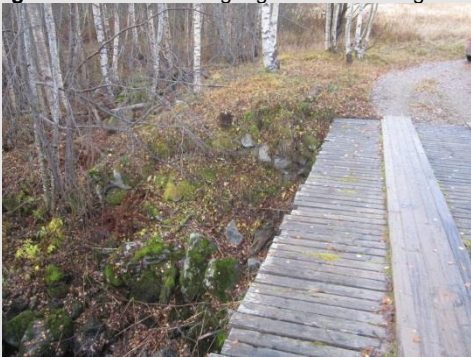
Obj. nr/ RAÄ-nr	Lämningstyp	Beskrivning	Antikvarisk bedömning
ON 2016:76	Dammvall	<p>Dammvall, ca 10 m l (NÖ-SV), intill 3 m br, 0,6 m h. Synlig endast S om åfåra, på N sidan är den äldre strukturen överlagrad av befintligt brofäste och Längs V sidan delvis sammanbyggd med yngre vägbank. Uppbyggd av sten, delvis kanthuggen, 0,2-0,5 m st. delvis ingrävd i sluttning, synlig som en flack försänkning omgiven av 0,3-0,6 m st, delvis kanthuggna block.</p> <p>Terräng: Flack sedimentavlagring mot åfåra. Skogsmark.</p>

<p>Figur 1:1 Foto från N: Ola Nilsson 2016</p>	Övrig kulturhistorisk lämning
ON 2016:78	Dammvall	<p>Dammvall, ca 15 m l (NÖ-SV), 0,6 m br, intill 0,7 m synlig höjd över r vattenyta, bestående av en timmer- och plankkonstruktion som är ingrävd i åfårans sidor och förankrad av 2 stolppar i åfårans mitt som markerar platsen för utskovet. Timmerkonstruktionen består av 2 parallella väggar av stockar, 0,2-0,3 m i diam, ingrävda och förankrade i åfårans kanter. Mellarummet mellan stockväggarna har sannolikt varit fyllt med jord. Dammvallens sida uppströms har varit klädd av en stående plankpanel, intill 0,7 m h.</p> <p>Terräng: Flack sedimentavlagring mot åfåra. Skogsmark.</p>

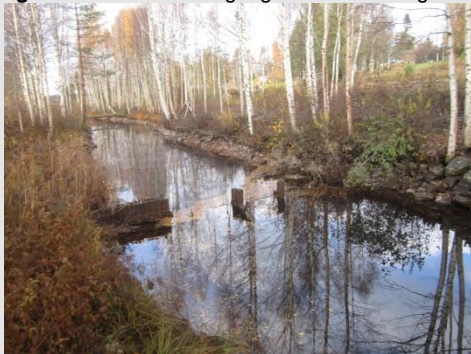
<p>Figur 1:2. "Dammvallen" av trä med utskov i åfårans mitt. Foto från SÖ: Ola Nilsson 2016.</p>	Övrig kulturhistorisk lämning

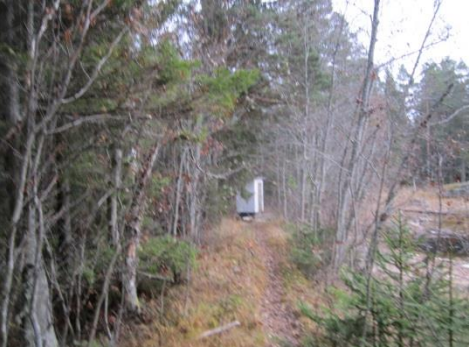
<p><i>Figur 1:4. Dammvallen med byggnaden över det kulverterade utloppet i bakgrunden. Foto från NV: Ola Nilsson 2016.</i></p>	Övrig kulturhistorisk lämning

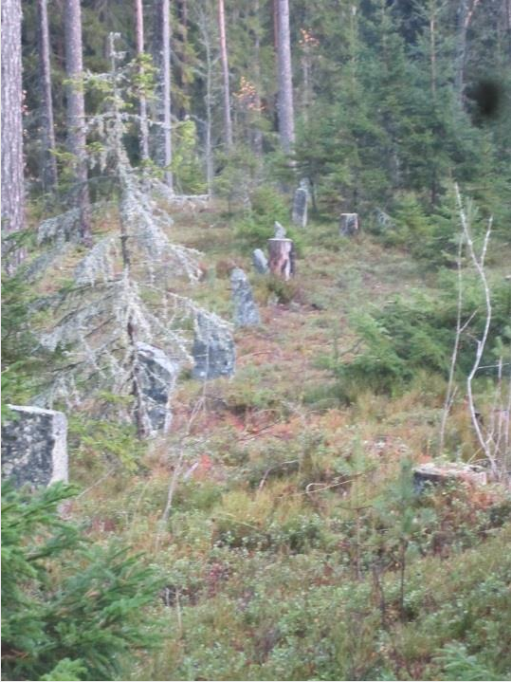
ON 2016:77 utgör platsen för mjölnarbostället som på 1956 års ekonomiska karta benämns Milsbrokvarn. Denna bedöms trots att den kan beläggas till 1842 som *Övrig kulturhistorisk lämning* då området är mycket svårt skadat av sentida sandtäkt.

ON 2016:77	Lägenhetsbebyggelse	<p>Torplämning bestående av inägomark, ca 170x(40-100) m (Ö-V)12x3 m (NÖ-SV) avgränsad, av ett 20-tal huggna stenstolpar, 0,7-0,8 m h, 0,3 m br och 0,3 m tj. I området V och S delar är omfattande grunda sandtäkter. Inga synliga lämningar efter byggnader finns inom området.</p> <p>Namn: Milsbrokvarn Ek karta 1956</p> <p>Terräng: Flack sedimentavlagring. Skogsmark</p>

<p>Figur 1:5. Rad huggna staketstolpar av sten längs N avgränsningen av tomten till Milsbrokvarn. Foto från VSV: Ola Nilsson 2016..</p>	Övrig kulturhistorisk lämning
ON 2016:79	Kvarn	<p>Kvarnlämning, bestående av en husgrund, 4x4 m (NÖ-SV), 0,5 m h, i S delvis sammanfallande med större jordfasta block, 1-1,2 m st. Ö om kvarngrunden är en mindre plåtå av delvis kånthuggen sten uppbyggd mot bäckfåran, intill 1,5 m br. Plåtån är i S sammanbyggd med dammvallen.</p> <p>Terräng: V-sida av bäckravin. Skogsmark.</p>

- **ON 2016:77** – Befintliga vägar genom området för fornminnet ska används vid transporter till och från åfåran i samband med fiskevårdande åtgärder. Upplag av massor på platsen i samband med årensningen ska undvikas.
- **ON 2016:89** – Upplag av massor på platsen i samband med årensningen ska undvikas.
- **ON 2016:90** - Upplag av massor på platsen i samband med årensningen ska undvikas.

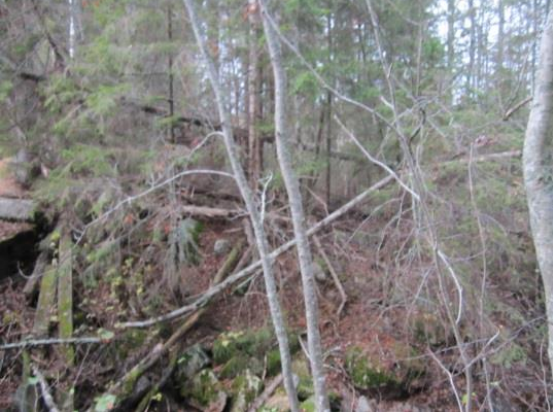
<p>Figur 1:6. Grunden efter kvarnen vid Lunnsjöns utlopp. Foto från Ö: Ola Nilsson 2016.</p>	Övrig kulturhistorisk lämning

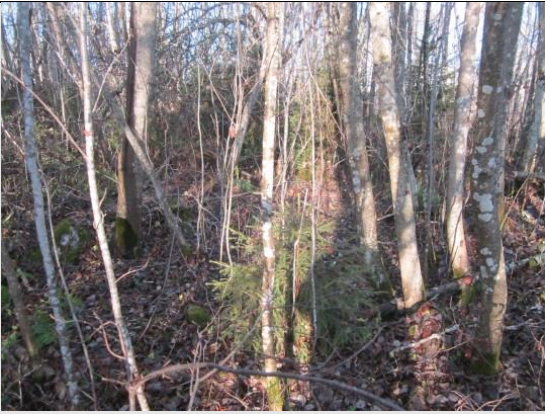
ON 2016:89	Kvarn	<p>Kvarnlämning, bestående av 1 husgrund, 5x5 m (N-S), synlig som en nedgrävd plan yta. Ö om nedgrävningen är en stenpackning, ca 5 m i sida uppbyggd parallellt med den nedgrävda ytan. I SV hörnet av nedsänkningen är enstaka större jordfasta block, ca 0,5 m st.</p> <p>Namn: Lillkvarnen</p> <p>Terräng: Flack Ö-sluttning av mindre sedimentavlagring (SV-NÖ).</p> <p>Kommentar: Området skadades svårt i samband med en översvämning 1986.</p>	Övrig kulturhistorisk lämning

<p data-bbox="707 562 1023 607"><i>Figur 1:7. Platsen för Lillkvarnen. Foto från S: Ola Nilsson 2016.</i></p>	
ON 2016:90	Kvarn	<p data-bbox="572 611 1134 730">Kvarnlämning, bestående av 1 husgrund?, synlig som en 7m l jordblandad stenvall (NNÖ-SSV), 2 m br, 0,3 m h. Stenstorlek i vallen är ca 0,3-0,6 m. S om stenvallen är en plan yta, oregelbunden form, ca 5 m i sida. Området angränsar i V till</p> <p data-bbox="572 730 772 757">Namn: Gällsta kvarn</p> <p data-bbox="572 757 1134 927">Kommentar: På såväl 1831 (V13-11:4) års som 1842 (21-gna-38) års laga skifteskartor över Gnarps socken är 2 byggnader markerade nedtröms denna platsen och att området är en samfällid sågplats. Inga husgrunder som överensstämmer med dessa markeringar har påträffats vid besiktning 2016. Området är svårt skadat i samband med översvämning 1986.</p> <p data-bbox="572 927 1062 976">Terräng: Flack sedimentavlagring invid äldre åfåra. Skogsmark.</p>

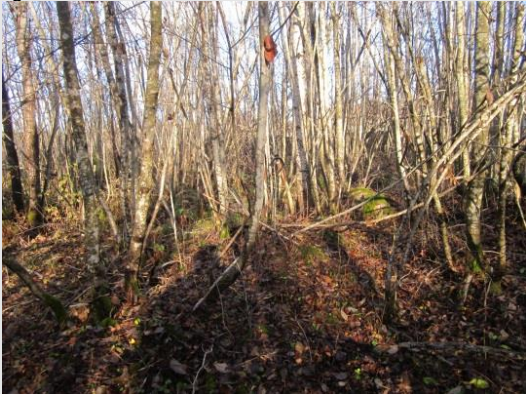
På platsen för dammanläggningen tillhörande Gällsta kraftstation har tidigare funnits såväl såg som kvarnar. Två rudiment till grunder har påträffats i anslutning till åfåror på platsen. En bedöms tillhöra *Gällsta kvarn* (ON 2016:90) medan den andra är rester efter vad som på 1956 års ekonomiska karta benämns *Lillkvarnen* (ON 2016:89). Av de såglämningar som enligt äldre lantmäteriakter (V13-1:4 och 21-gna-38) ska ha funnits längs åfårans västra strand finns däremot inga iakttagbara lämningar. Bägge lokalerna bedöms som *Övrig kulturhistorisk lämning*.

<p data-bbox="700 1368 1032 1413"><i>Foto 1:8. Platsen för Gällsta kvarn. Foto från S: Ola Nilsson 2016.</i></p>	Övrig kulturhistorisk lämning
