# De nyupptäckta fornlämningarna vid Kosjärv

Nya Haparandabanan, delen Morjärv - Kalix

**Arkeologisk dokumentation och  
antikvariska bedömningar  
oktober 2005**

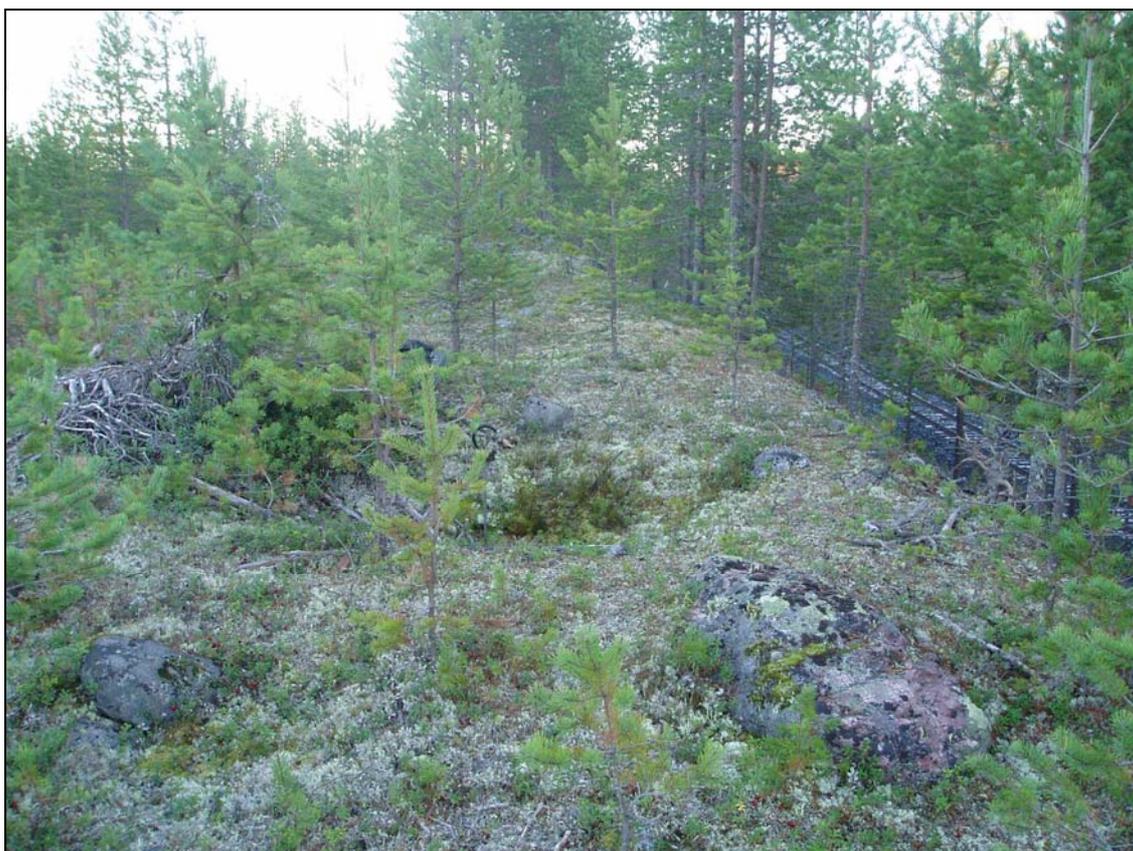
**Omslagsbild:** *En kokgrop från förhistorisk tid befinner sig intill nuvarande slänt ner till järnvägsspåret. Vallen kring gropen är skuren av släntkrönet. Se vidare nr 7 i fig. 3 och i bilaga 1.*

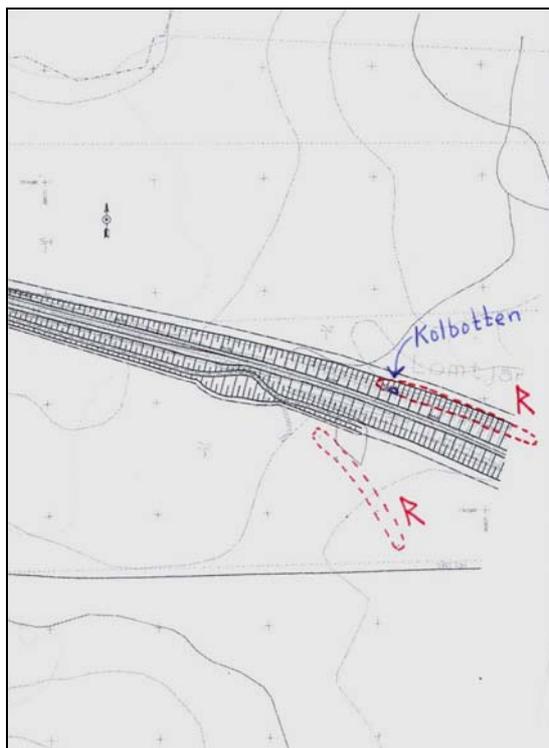
*Fig. 1. Läget för en av järnvägen skuren kolbotten vid Kosjärv samt ungefärliga områden med fornlämningar (streckad röd linje) enligt den besiktning som gjordes i juni 2005.*

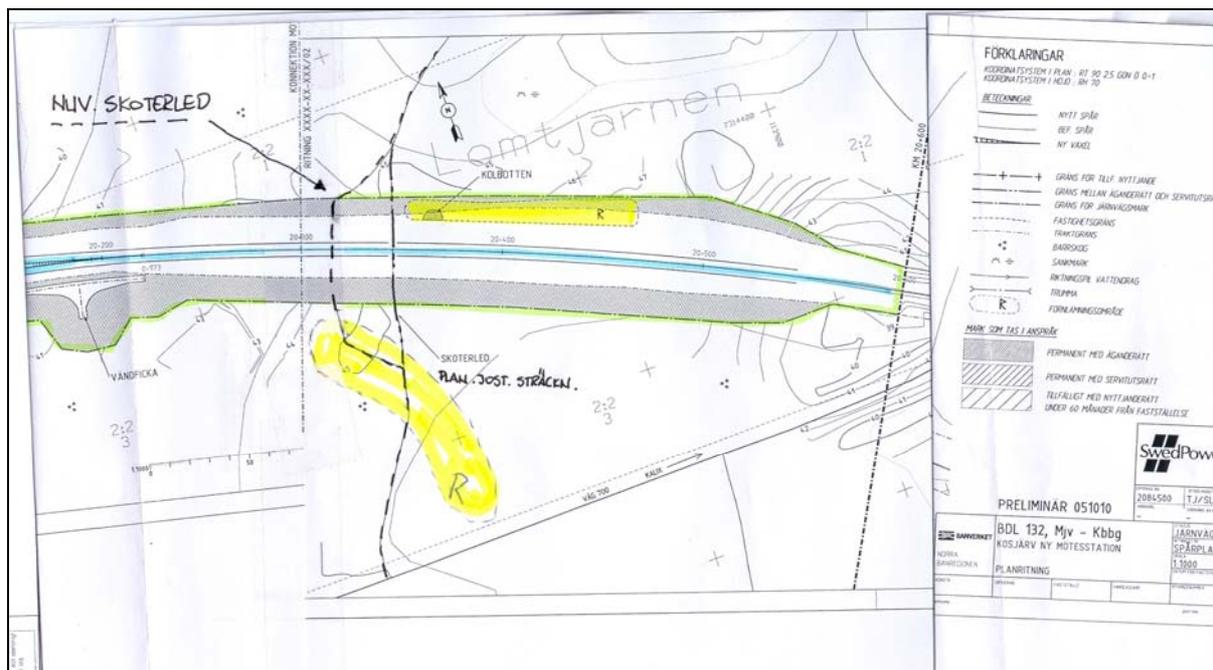
Fig. 2. Kartan visar utredningsområdet (gråskrafferat; i teckenförklaringen "mark som tas i anspråk permanent med äganderätt"). Noggrann terränggranskning har skett i det skrafferade området på båda sidor av järnvägen fram till sank mark i väster samt i en remsa några få meter utanför det skrafferade området. Fornlämningsområden enligt besiktningen i juni är ungefärligt redovisade med gult. I det södra fornlämningsområdet har detaljerad fornlämningsredovisning inte utretts i området S-Ö om skogsbilvägen/skoterleden, eftersom den delen av fornlämningsområdet inte bedöms beröras av Banverkets planering.

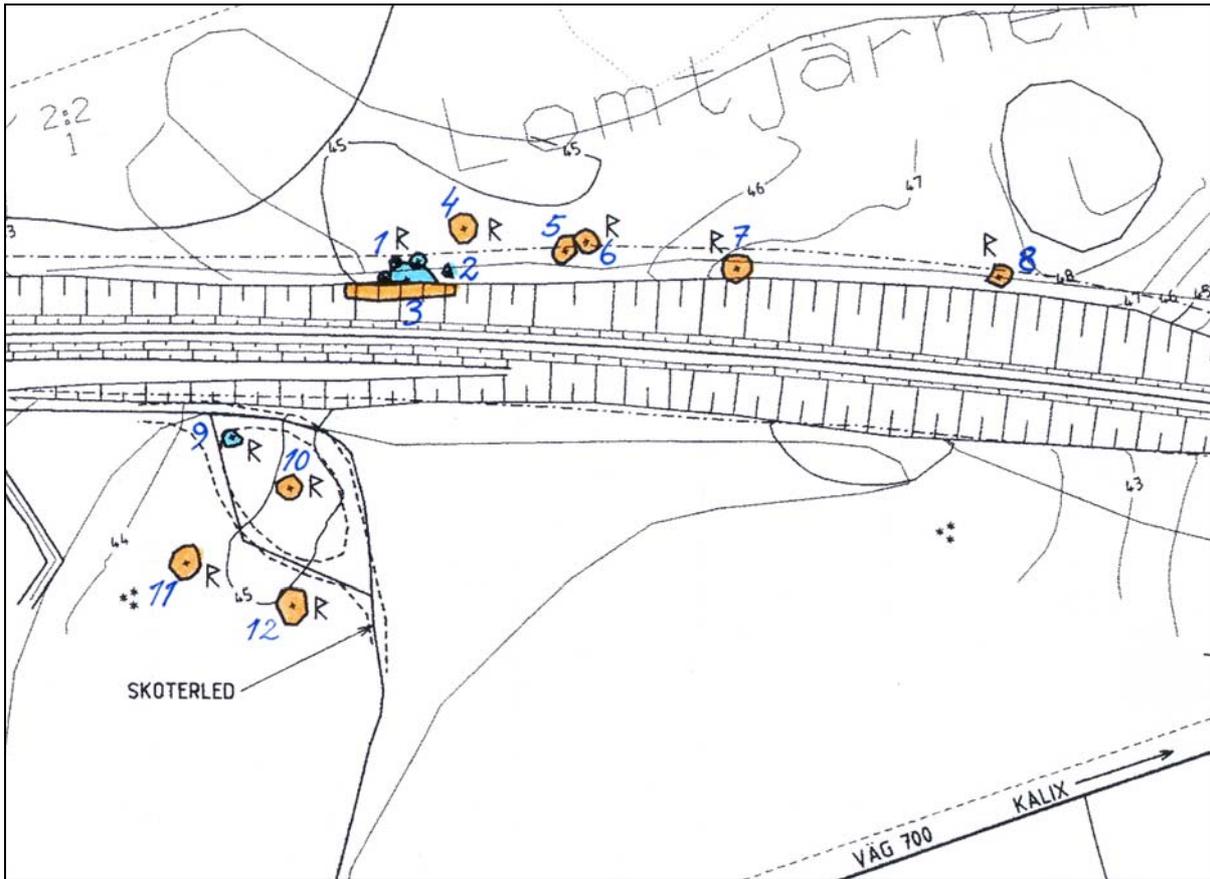
Fig. 3 (övre kartan) visar befintlig situation och fig. 4 (nedre kartan) visar planerad situation.

Fig. 3 och 4 visar hur breddningen av järnvägsskärningen och en ny delsträcka för skoterleden inverkar på fornlämningar och andra objekt enligt bilaga 1. De rundade fornlämningarna på kartan är ofta 6-8 m i diameter. Med det som måttstock ser man att fornlämningarna norr om järnvägen ligger i den planerade nya skärningen eller som längst ca 3 meter från det nya släntkrönet (nr 4). Fornlämningarna söder om järnvägen ligger längre från det planerade nya släntkrönet och till synes även på betryggande avstånd från den planerade nya delsträckan för skoterleden.

Kartredovisningen visar att fornlämningarna norr om järnvägen bör undersökas arkeologiskt och tas bort före exploateringen. Fornlämningarna söder om järnvägen bör gå att bevara. De har markerats med käppar och band i terrängen i det syftet.

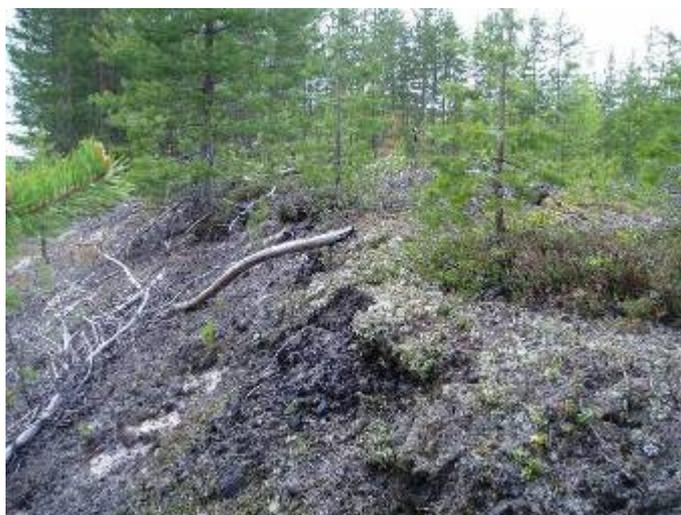
- 1. Kolbotten**, till större delen är bortskuren av slänten ner till och norr om järnvägen, nu mindre än halvmånformad, 11 m lång (VNV-ÖSÖ), 3-4 m bred och 0,3 m hög. Beväxt med en gammal stubbe, små tallar och sparsamt med björksly. Belamrad med ris.

*I den befintliga slänten ner till järnvägsspåret ser man svarta kolbitar från en kolbotten.*

**Antikvarisk bedömning och förslag till åtgärd:** Kolbotten bör försiktigt schaktas bort i samband med att vegetationstäckets tas bort som en del i den arkeologiska undersökningen av området. Täktgropen i NÖ är orienterad på ett sätt som gör att det bör undersökas om den ursprungligen varit en äldre grop, som vidgats till täktgrop.

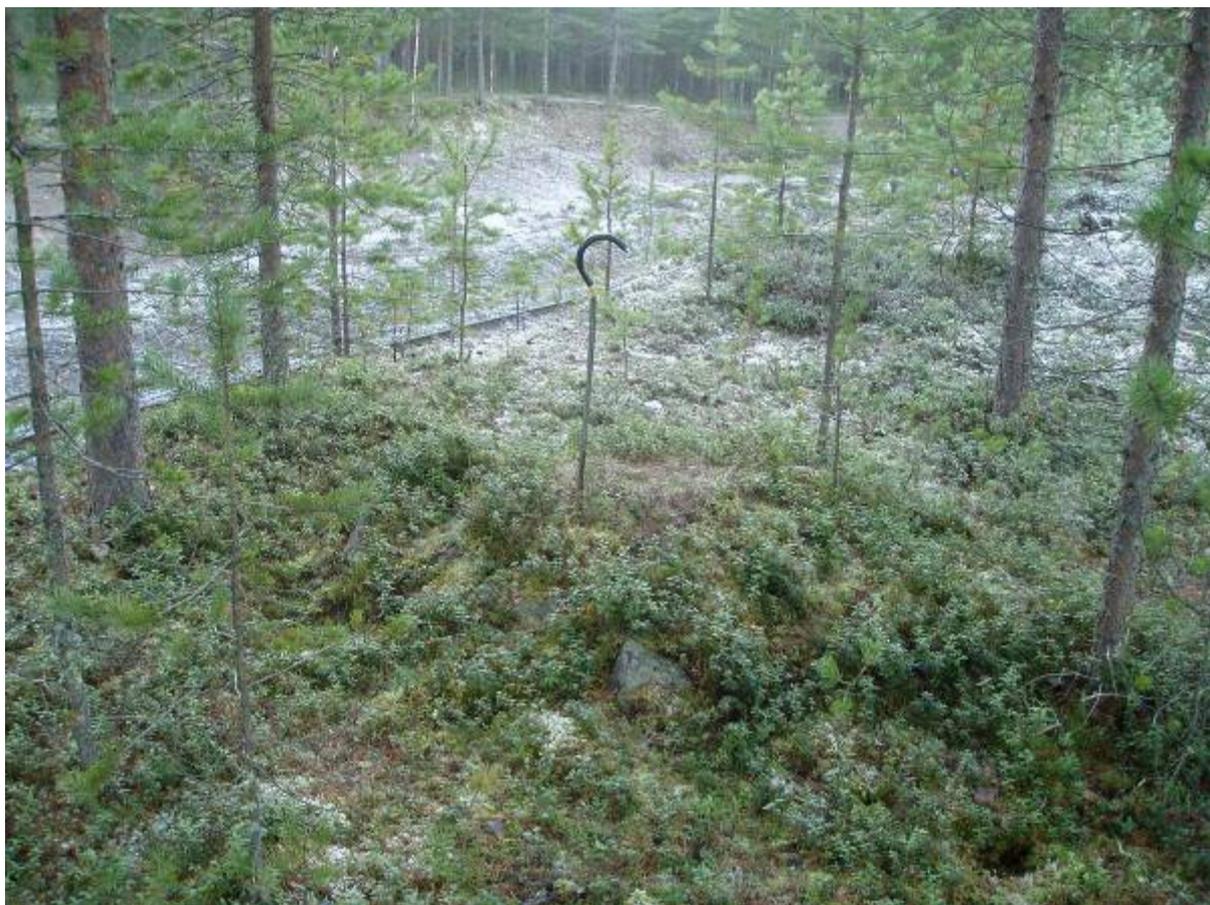
2. 2 m Ö om kolbotten och 1 m från befintligt slänkrön är en **stensamling** 2 m i diameter och 0,4 m hög av ett 10-tal övermossade stenar, 0,2-0,4 m stora, varav någon skarpkantig. Den har sentida dumphögskaraktär men kan vara spår efter **spisen i en kolarkoja** (även om den förefaller ligga lite för nära kolbotten?). Beväxt med enstaka små tallar.

*Stensamlingen bredvid kolbotten består av övertorvade stenar. Sonder står mitt i.*

**Antikvarisk bedömning och förslag till åtgärd:** Stensamlingen har inte fornlämningskaraktär. Den bör tas bort av arkeolog i samband med att vegetationstöcket tas bort på omgivande mark, med fokus på om de översta stenarna kan dölja en konstruktion som bör dokumenteras.

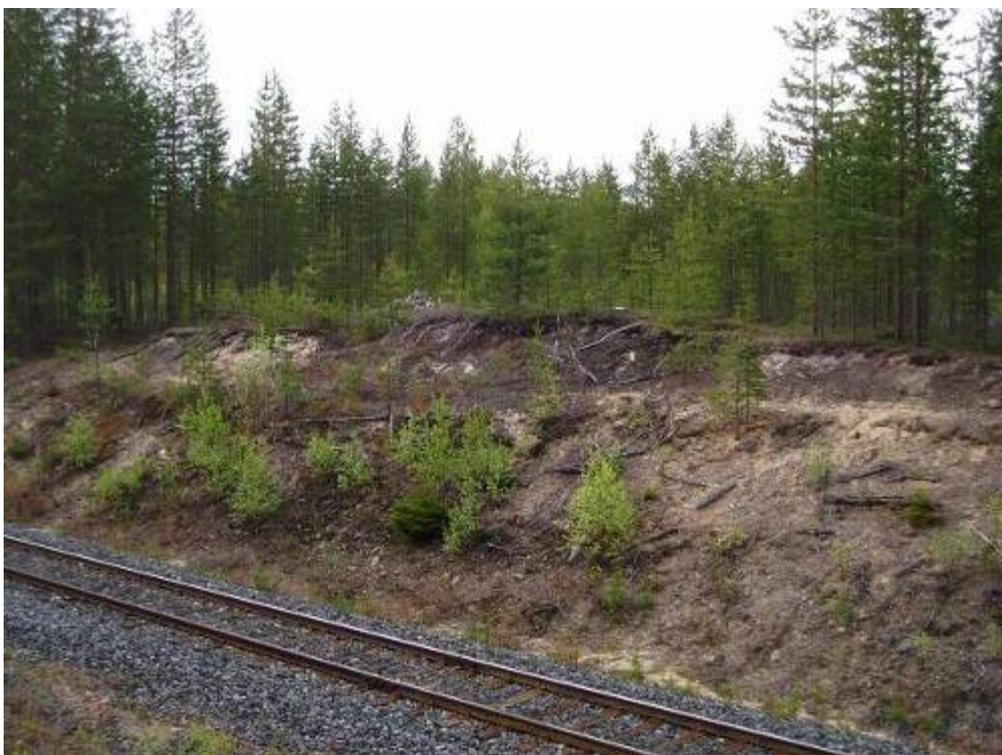
3. **Förhistoriskt fyndmaterial och skörbränd sten**, indikerade **boplats** inom område med oklar utsträckning. I angivet område på kartan, ca 20 x 3 m, i befintlig skärning för järnvägsspår, påträffas enstaka **skärvstenar**, enstaka **avslag** av kvarts eller kvartsit och en **skrapa** av kvartsit. Skrapan är gjord av ljus kvartsit, är 20 mm lång, 10 mm bred och 5 mm tjock, med retuscherad egg. Skrapan, avslag och skärvstenar påträffas inom ett område med 10 meters längd utefter skärningen omedelbart V om kolbotten. 10 meter längre österut har ytterligare enstaka skärvstenar iakttagits.

*I skärningen, främst t.v. om kolbotten på bilden, förekommer förhistoriskt fyndmaterial. Enstaka spridda skärvstenar förekommer även t.h. om kolbotten.*

**Antikvarisk bedömning och förslag till åtgärd:** Säkerställd fornlämningsstatus. Boplatsen utsträckning är inte klarlagd. Troligen rör det sig en boplats med begränsad omfattning för ytliga kulturlager, fornfynd etc., men som inte behöver vara koncentrerad till begränsad areal. Boplatsen kan bestå av aktivitetsytor som ligger spridda inom ett betydligt större område än vad som angivits ovan, som begränsas till vad man ser i slänten. Det är också möjligt att boplatsen har lämningar från åtskilda tidsskeden.

Den rumsliga utsträckningen bör undersökas genom avtorvning av vegetationstäckets i de områden som närmast berörs av järnvägens breddning och skoterledens nya sträckning. Därefter görs själva utgrävningen av framkomna boplatsytor.

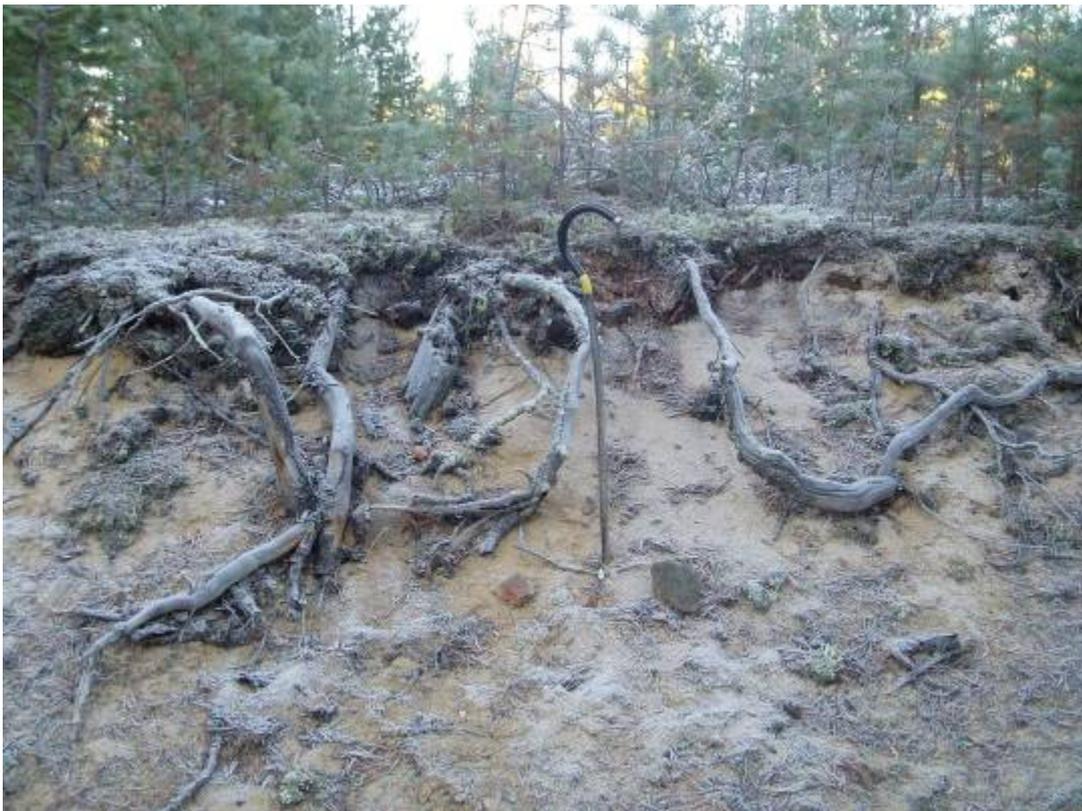
*Det förhistoriska fyndmaterialet består bl.a. av en skrapa i vit kvartsit (framför t.v. om sonden), avslag (framför t.h. om sonden) och skörbrända stenar.*

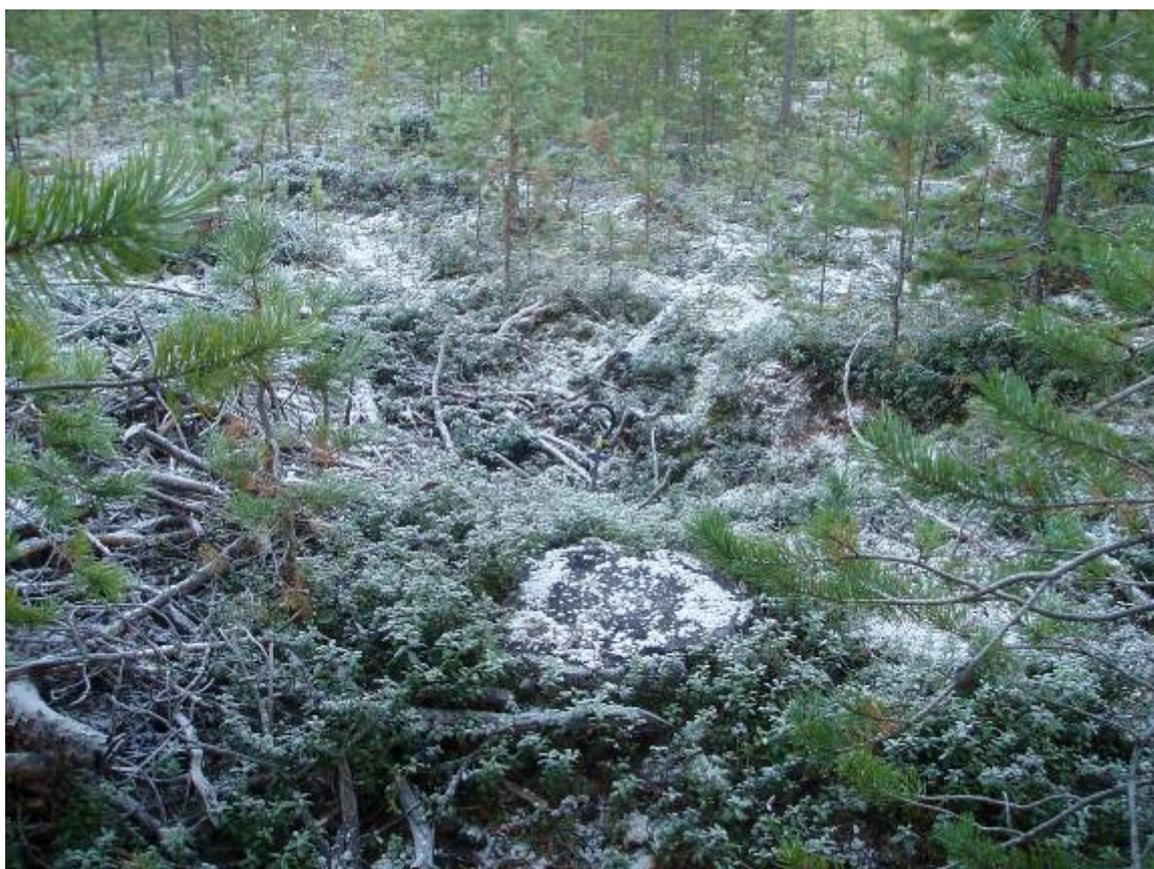
4. 7 meter NNÖ om stensamlingen: **Kokgrop**, rund, 2,5 m i diameter och 0,5 m djup. Bottenplanet är 0,5 m i diameter. Vall kring kanten 2 m bred och 0,1 m hög. Beväxt med en gammal stubbe på vallen och små tallar. Belamrad med en rishög i V.

Vid sondning framkommer dubbel markyta i vallen och rikligt med blekjord i gropen, som även har kännbara stenar och kol på ett karaktäristiskt sätt för kokgropar.

*Den runda kokgropen (nr 4) syns där sonden står. Stubben i förgrunden befinner sig på vallen runt gropen.*

**Antikvarisk bedömning och förslag till åtgärd:** Säkerställd fornlämningsstatus. Den dubbla markytan indikerar att kokgropen anlades ganska långt från den forntida stranden, knappast i en skärgårdsmiljö, mer troligt i inlandsmiljö, kanske med anknytning till den forna sjön Kosjärven.

En närmare analys av plankartan (fig. 4 och 6) tyder på att fornlämningen har sitt läge ca 3 m från det nya slänkrönet. Närheten motiverar att fornlämningen bör undersökas och tas bort på sedvanligt sätt.

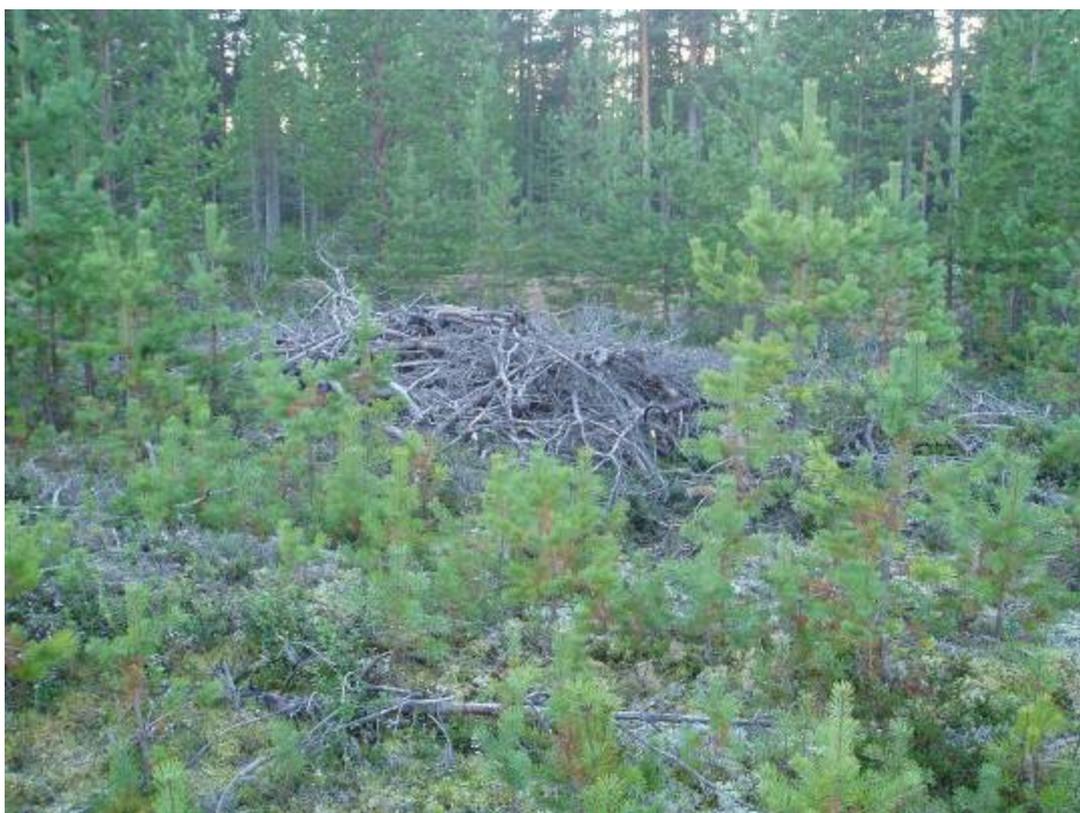
5. 20 m ÖSÖ om nr 4: **Kokgrop**, rektangulär, 3 x 1 m (NÖ-SV) och 0,2 m djup. Bottenplanet är 2 x 0,4 m. Vall kring kanten, 2 m bred och 0,1 m hög. Beväxt med en gammal stubbe och små tallar. Belamrad med en rishög i S-SV.

Vid sondning framkommer dubbel markyta i vallen och i gropen blekjord, stenar och kol på ett karaktäristiskt sätt för kokgropar.

*Den rektangulära kokgropen (nr 5) har sitt centrum där sonden står något t.h. om bildens mitt. Bakom ser man den rishög som belamrar fornlämningen, i övrigt ser man tallvegetationen.*

**Antikvarisk bedömning och förslag till åtgärd:** Säkerställd fornlämningsstatus. Den dubbla markytan indikerar att kokgropen anlades ganska långt från den forntida stranden, knappast i en skärgårdsmiljö, mer troligt i inlandsmiljö, kanske med anknytning till den forna sjön Kosjärven under mellersta eller yngre järnålder.

En närmare analys av plankartan (fig. 4 och 6) tyder på att fornlämningen tangerar det nya släntkrönet. Fornlämningen bör undersökas och tas bort på sedvanligt sätt.

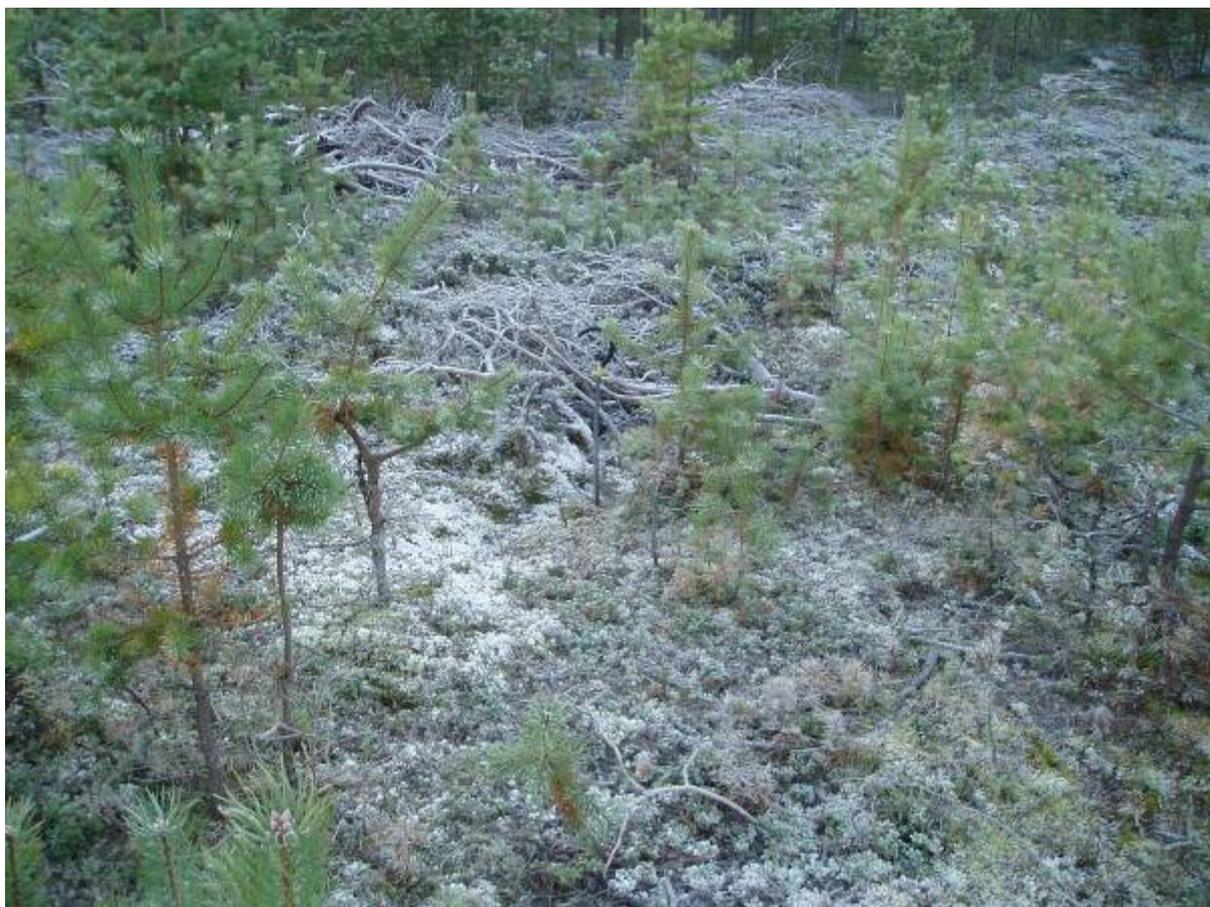
6. 2-3 m ÖNÖ om nr 5: **Kokgrop**, rektangulär, 3 x 1 m (VNV-ÖSÖ) och 0,1 m djup. Bottenplanet är 2 x 0,4 m. Vall kring kanten, 2 m bred och 0,1 m hög. Vallen är delvis gemensam med vallen kring nr 5. Beväxt med små tallar och belamrad med ris.

*Den rektangulära kokgropen (nr 6) har sonden i mitten. Även kokgropen nr 5 befinner sig i bilden, bakom nr 6. Bilden visar markbeskaffenheten kring groparna, vars dimensioner gör dem svåra att se och fånga på bild.*

**Antikvarisk bedömning och förslag till åtgärd:** Säkerställd fornlämningsstatus. Den dubbla markytan indikerar att kokgropen anlades ganska långt från den forntida stranden, knappast i en skärgårdsmiljö, mer troligt i inlandsmiljö, kanske med anknytning till den forna sjön Kosjärv under mellersta eller yngre järnålder.

En närmare analys av plankartan (fig. 4 och 6) tyder på att fornlämningen är belägen ca 2-3 m från det nya släntkrönet. Fornlämningen bör undersökas och tas bort på sedvanligt sätt.

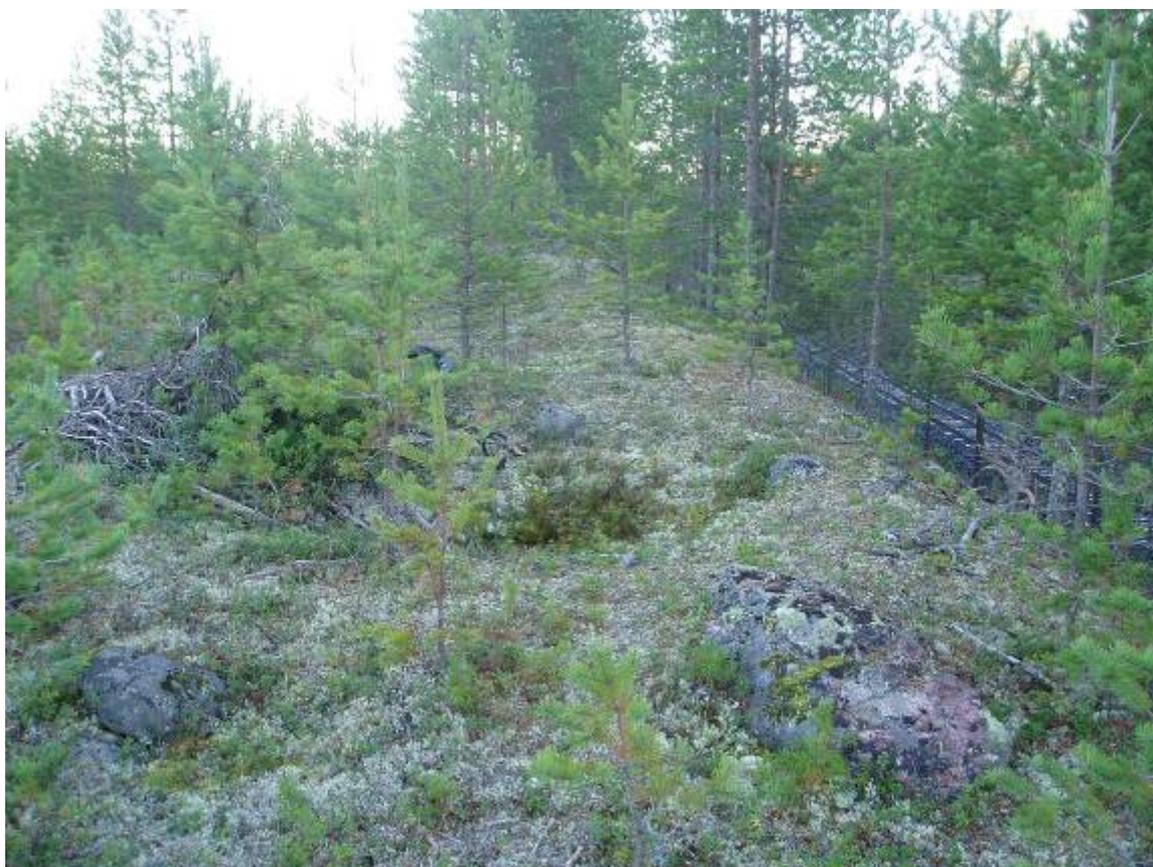
7. 33 m ÖSÖ om nr 6: **Kokgrop**, rund, 2 m i diameter och 0,5 m djup. Bottenplanet är 1 x 0,5 m (NNÖ-SSV). Vall kring kanten, 1,5-2 m bred och 0,1-0,2 m hög, i SSV skuren av befintligt slänkrön. I skärningen syns skörbrända stenar tillsammans med vanliga stenar. I vallen förekommer flera stora jordfasta stenar. Beväxt med en gammal stubbe på vallen och små tallar. Vallen är delvis belamrad med ris.

Vid provstick med sond framkommer dubbel markyta i vallen och brun jord med obetydlig blekjordsbildning i gropen. En provgrop för att säkerställa fornlämningsstatus togs upp i bottenplanet. Den gjordes ca 0,3 m i diam och möjliggjorde tillgänglighet ner till 0,5 meters djup med sond. Kantiga skörbrända stenar påträffades och därunder tendens till ett lager med kol. Stenarna lades tillbaka och provgropen lades igen.

*Kokgropen nr 7 i bildens mitt. Vallen kring kanten är skuren av befintligt slänkrön.*

**Antikvarisk bedömning och förslag till åtgärd:** Säkerställd fornlämningsstatus. Den dubbla markytan indikerar att kokgropen anlades ganska långt från den forntida stranden, knappast i en skärgårdsmiljö, mer troligt i inlandsmiljö, kanske med anknytning till den forna sjön Kosjärv.

Plankartan (fig. 4 och 6) visar att fornlämningen helt och hållet är belägen i den nya slänten. Fornlämningen bör undersökas och tas bort på sedvanligt sätt.

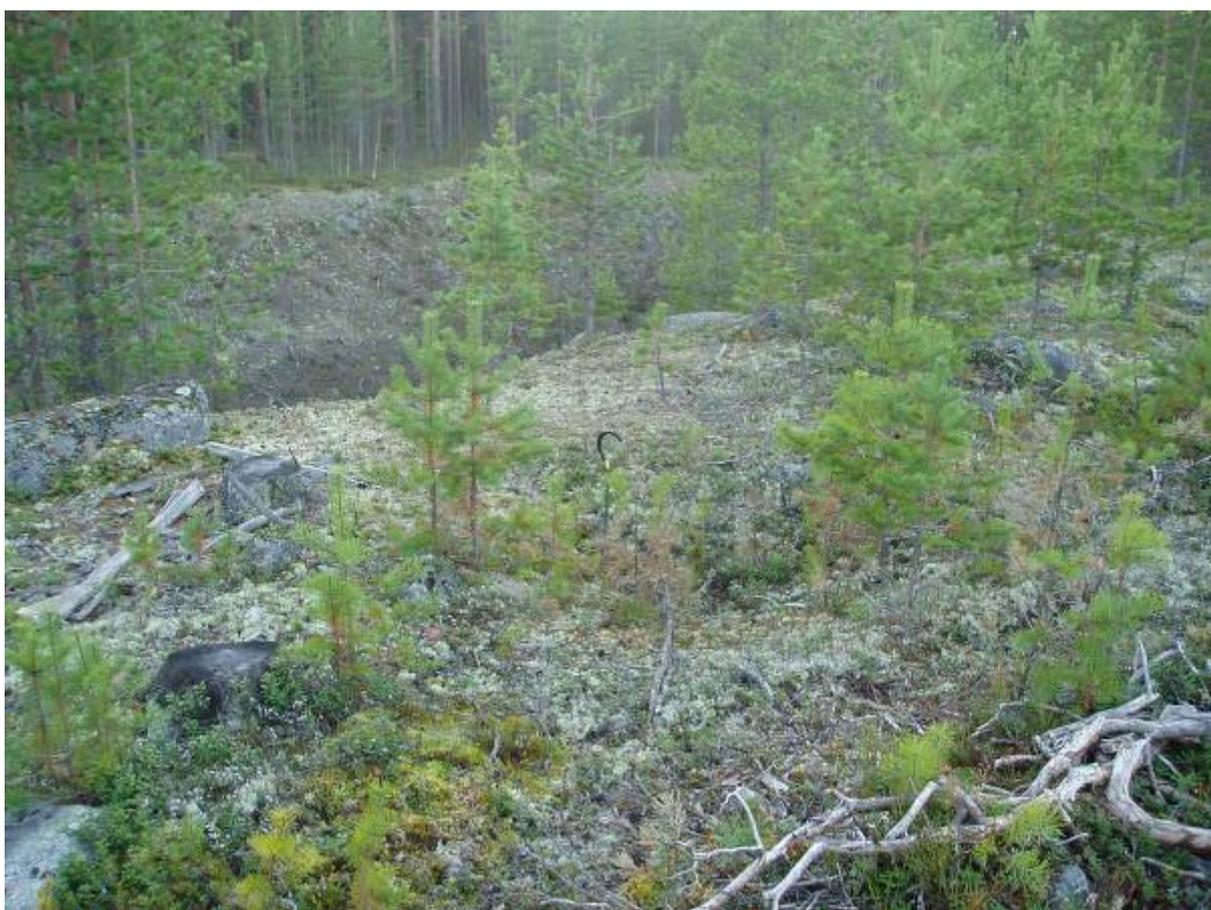
8. 55 m ÖSÖ om nr 7: **Kokgrop**, oval, 1,7 x 1,5 m (NNÖ-SSV) och 0,2 m djup. Bottenplanet är 1 x 0,4 m. Vall kring kanten, 1-2 m bred och 0,1 m hög. I vallen två kantiga, spruckna stenar. Beväxt med tre stubbar på vallen och små tallar.

Vid provstick med sond framkommer dubbel markyta i vallen och brun jord blandad med blekjordsbildning i gropen. En provgrop för att säkerställa fornlämningsstatus togs upp i bottenplanet. Den gjordes ca 0,3 m i diam och möjliggjorde tillgänglighet ner till 0,4 meters djup med sond. Kantiga skörbrända stenar påträffades och därunder ett lager med kol. Stenarna lades tillbaka och provgropen lades igen.

*Kokgropen nr 8 i bildens mitt, där sonden står. Marken är mycket stenig, vilket även gäller för gropen och vallen kring gropen.*

**Antikvarisk bedömning och förslag till åtgärd:** Säkerställd fornlämningsstatus. Den dubbla markytan indikerar att kokgropen anlades ganska långt från den forntida stranden, knappast i en skärgårdsmiljö, mer troligt i inlandsmiljö, kanske med anknytning till den forna sjön Kosjärv.

Plankartan (fig. 4 och 6) visar att fornlämningen är belägen i den nya slänten. Fornlämningen bör undersökas och tas bort på sedvanligt sätt.

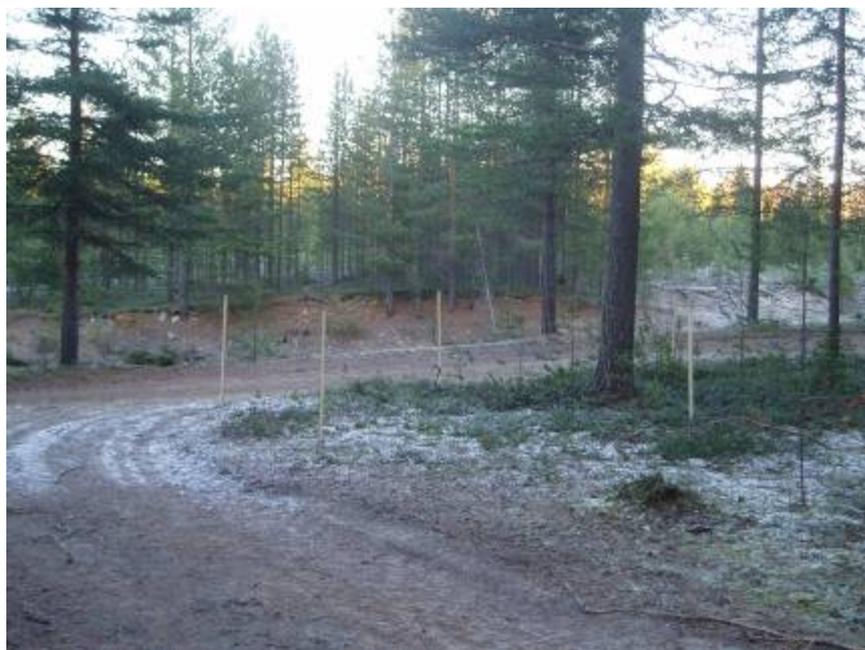
9. **Grop**, 1 m i diameter och 0,3 m djup. Bottenplanet är 0,6 m i diameter. Vall kring kanten, ställvis otydlig, 1,5-2 m bred och lägre än 0,1 m hög, syns möjligen i NNÖ-N-V-S. Vallen kan vara delvis bortschaktad i NÖ-Ö och är skadad av skogsbilväg i N-V. Gropslutningen är brant i V och flackare i Ö. Beväxt med en tall på vallen i SSÖ och i övrigt med tallplantor.

Vid sondning framkommer gott om blekjord i gropen, med ojämn tjocklek (från några centimeter till över 30 cm). Vid övergång mellan brun jord under blekjord och blekare jord under bruna jorden syns sparsamt med kolfragment. Inga stenar kännbara vid sondning.

*Gropen nr 9 inhägnad med stäckäppar (kommer att kompletteras med plastband med texten "FORNLÄMNING" i slutet av oktober eller början av november 2005). Gropen kan anas t.v. om tallen.*

**Antikvarisk bedömning och förslag till åtgärd:** Kan morfologiskt och av sondningen bedömas som gammal rotvälta, men **bör bevakas** antikvariskt med hänsyn till fornlämningsmiljön, dimensioner (t.ex. gropens djup och bottenplan) och besvärliga besiktningsförhållanden (skadad vall m.m.). Min bedömning är att en provundersökning behövs för att klargöra status. En sådan kan göras i ett antikvariskt utredningsskede, men med hänsyn till exploateringsomständigheterna här menar jag att det är bättre att inordna en provundersökning i undersökningsskedet, om gropen befinner sig i exploateringsområdet.

Enligt plankartan (fig. 4 och 6) befinner sig gropen ca 5 m från det planerade nya släntkrönet. Mellan släntkrönet och gropen går en befintlig skogsbilväg/skoterled. Vid en jämförelse mellan fig. 5 och 6 ser man att breddningen av slänten här är obetydlig och att skogsbilvägen ser ut att bli kvar. Omständigheterna tyder således i första hand på att gropen inte behöver undersökas ur exploateringssynpunkt.

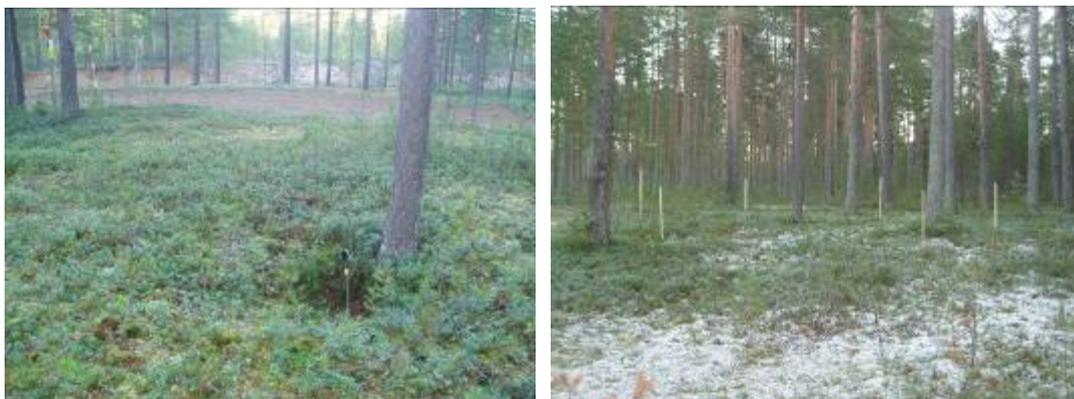
- 10.** 15 m SÖ om nr 9: **Kokgrop**, rund, 1,5 m i diameter och 0,3 m djup. Bottenplan 0,4 m i diameter. Vall kring kanten, 2 m bred och lägre än 0,1 m hög. Beväxt med en tall i gropen och en annan tall på vallen.

Vid sondning framkommer gott om blekjord och kännbara stenar. En provgrop för att säkerställa fornlämningsstatus togs upp i bottenplanet. Den gjordes ca 0,3 m i diam och möjliggjorde tillgänglighet ner till 0,6 meters djup med sond. Både kantiga och rundade stenar, de senare utan tydlig eldpåverkan, påträffades och därunder ett lager med kol. Stenarna lades tillbaka och provgropen lades igen.

*Kokgropen nr 10. Bilden t.v. från S. På bilden t.h. från NV, är fornlämningen inhägnad med stakkäppar (kommer att kompletteras med plastband med texten "FORNLÄMNING" i slutet av oktober eller början av november 2005).*

**Antikvarisk bedömning och förslag till åtgärd:** Säkerställd fornlämningsstatus. Enligt plankartan fig. 4 och 6 berörs inte fornlämningen av exploatering. Fornlämningen markeras i terrängen med band för att bevaras.

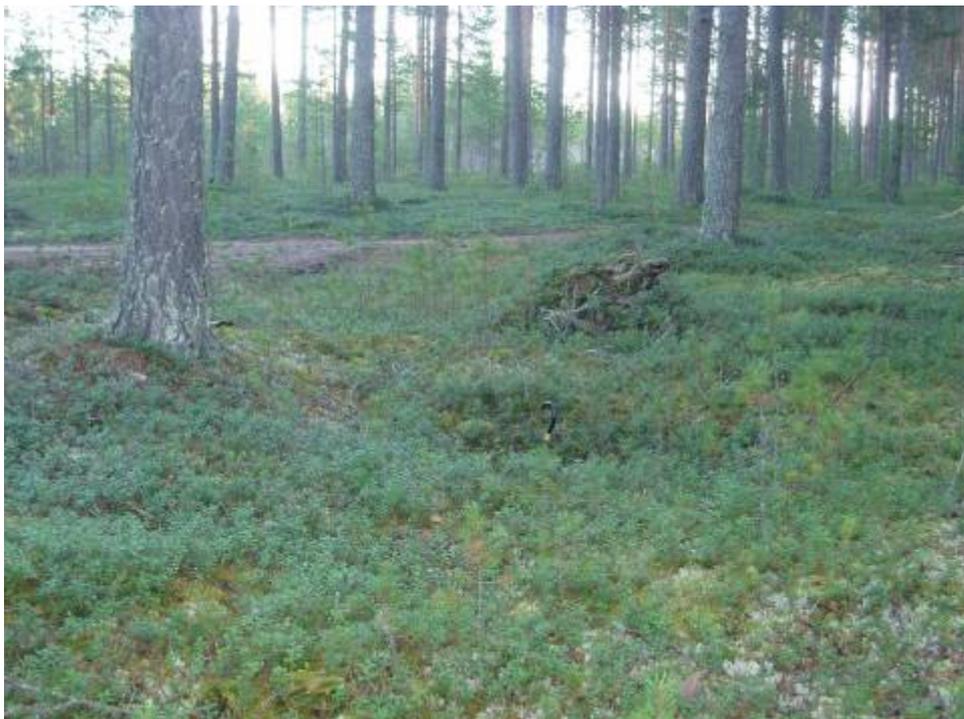
- 11. Fångstgrop**, oval, 3x2 m (NÖ-SV) och 0,5 m djup. Bottenplanet är 1,2 x 0,7 m. Vall kring kanten 3 m bred och 0,1 m hög. Beväxt med tre tallar. Vallen något skadad, bl.a. av rotvälta.

Vid provstick med sond påträffas rikligt med blekjord i gropen.

*Fångstgropen nr 11. På övre bilden står sonden i gropen. På vällen ser man en tall och en rotvälta. På nedre bilden är fornlämningen inhägnad med stakkäppar (kommer att kompletteras med plastband med texten "FORNLÄMNING" i slutet av oktober eller början av november 2005).*

**Antikvarisk bedömning och förslag till åtgärd:** Säkerställd fornlämningsstatus. Enligt plankartan fig. 4 och 6 berörs inte fornlämningen av exploatering. Fornlämningen markeras i terrängen med band för att bevaras.

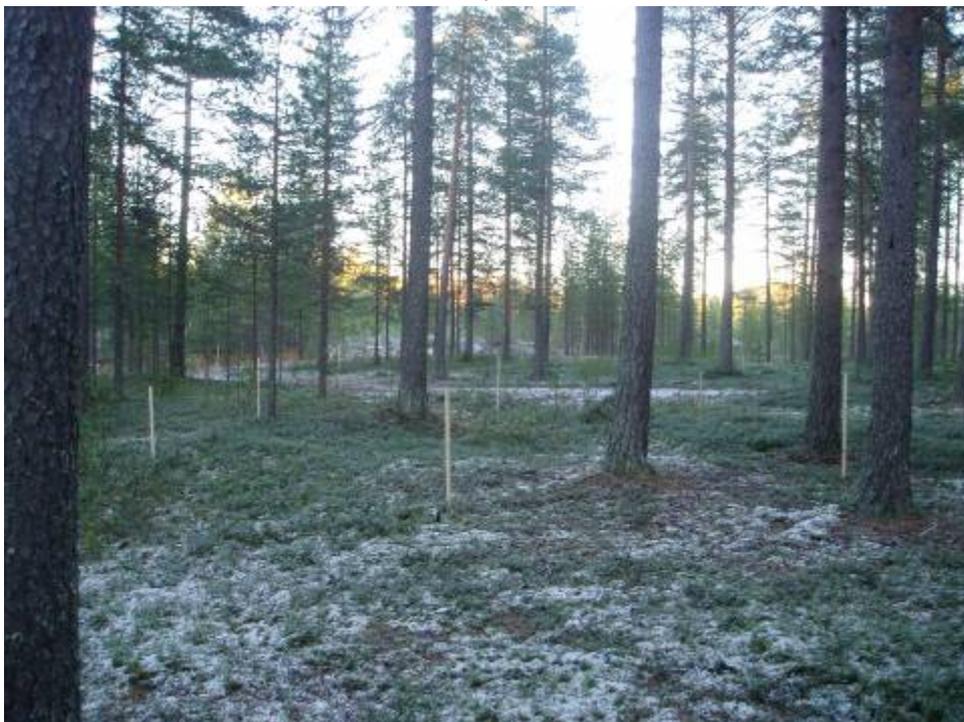
- 12.** 23 m SÖ om nr 11: **Fångstgrop**, oval, 3 x 2 m (NNÖ-SSV) och 0,5 m djup. Bottenplanet är 1,7 x 0,8 m. Vall kring kanten, 3 m bred och 0,1-0,2 m hög. Beväxt med två tallar på vällen.

Vid provstick med sond påträffas dubbel markyta i vällen och rikligt med blekjord i gropen.

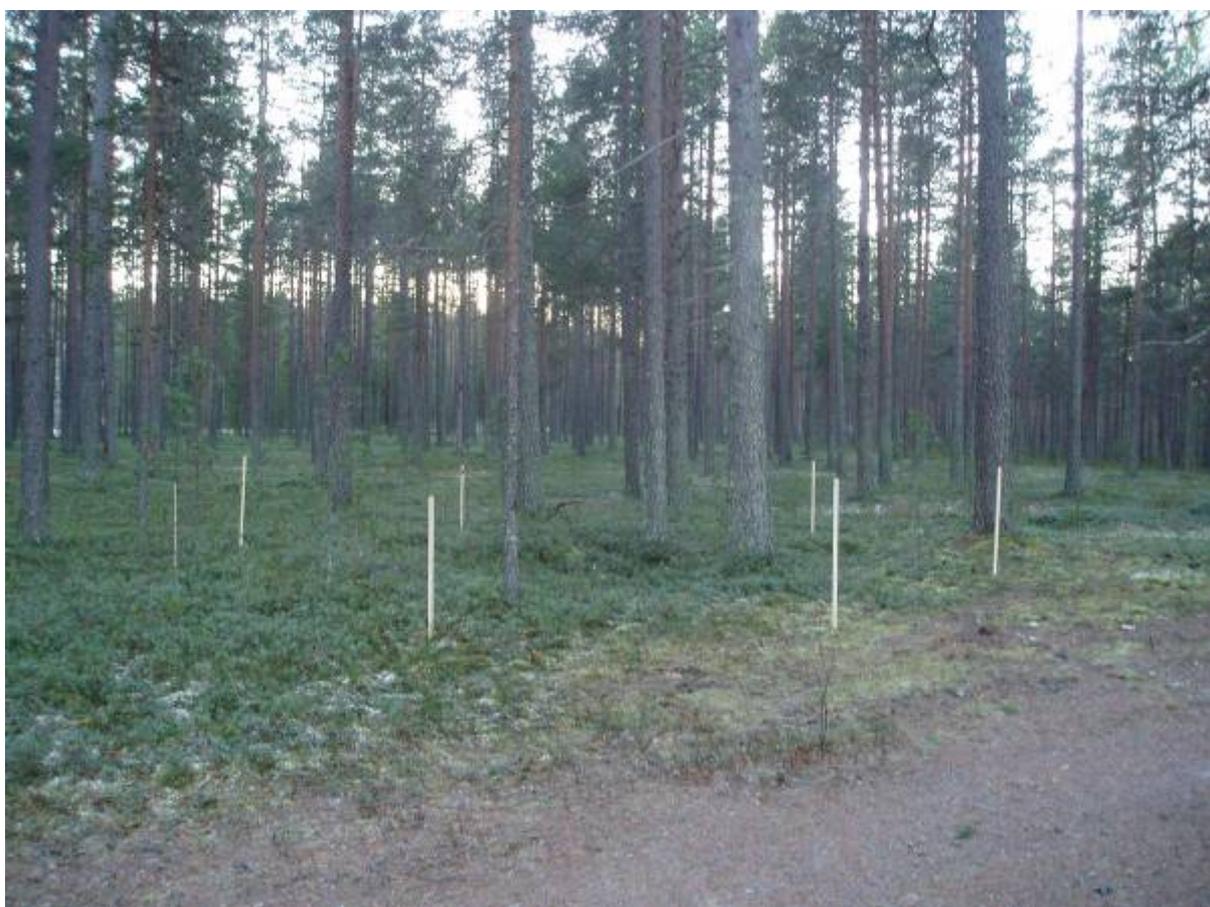
*Fångstgropen (nr 12) inhägnad med stakkäppar (kommer att kompletteras med plastband med texten "FORNLÄMNING" i slutet av oktober eller början av november 2005).*

**Antikvarisk bedömning och förslag till åtgärd:** Säkerställd fornlämningsstatus. Enligt plankartan fig. 4 och 6 berörs inte fornlämningen av exploatering. Fornlämningen markeras i terrängen med band för att bevaras.
