Ny järnväg Kalix - Haparanda

Dokumentation av kulturlämningar år 2007

Lennart Klang

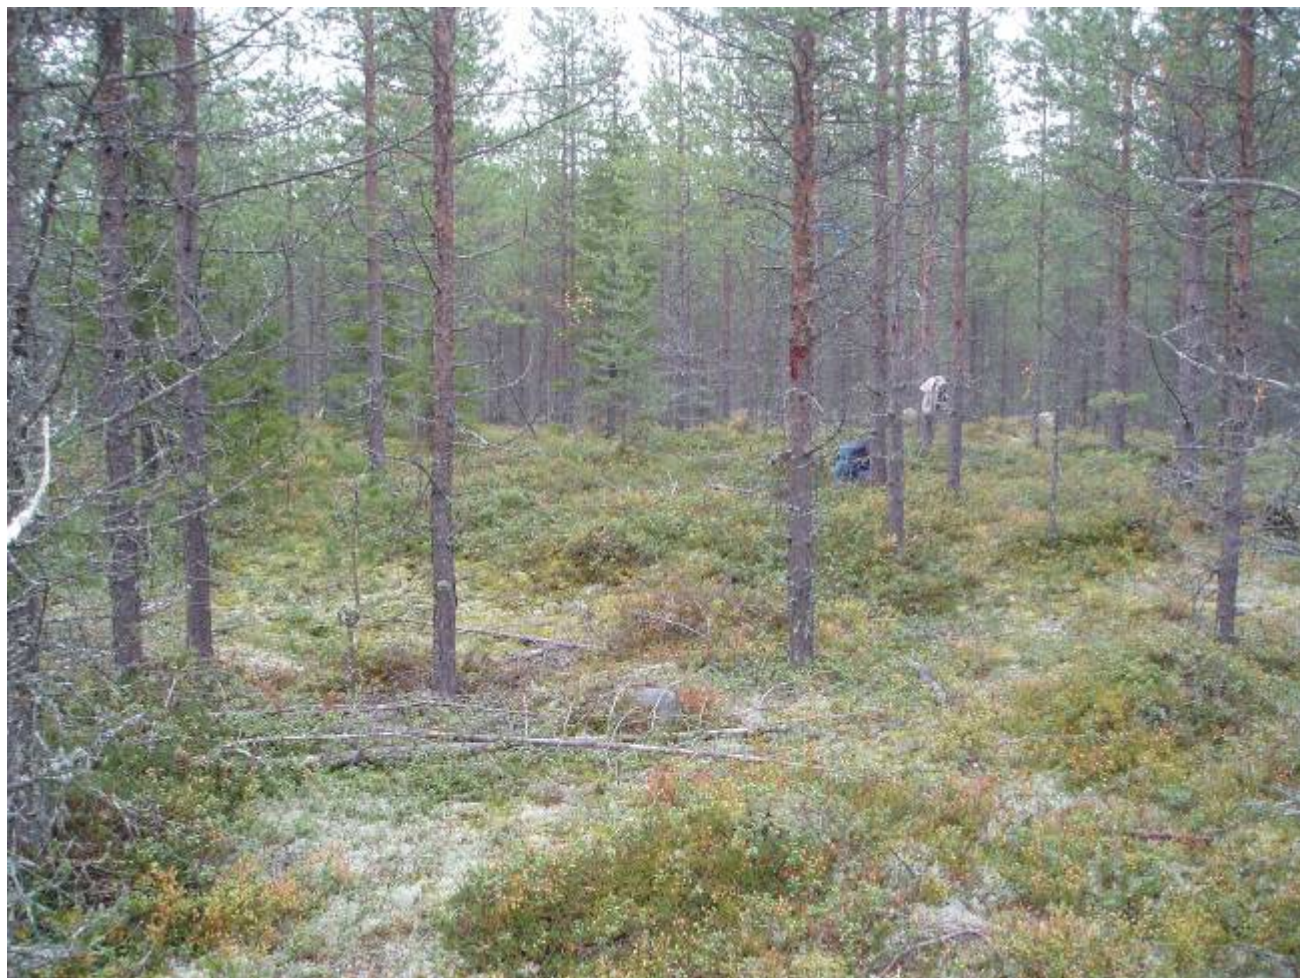
Kolbottenen sedd från NV. Rygsäcken och en tröja upphängd på en gren i bildens högra del befinner sig ett par meter V om kolbottnens mitt. I förgrunden anar man möjligen grunda täktgropar. Som synes smälter kolbottenen väl in i terrängen.

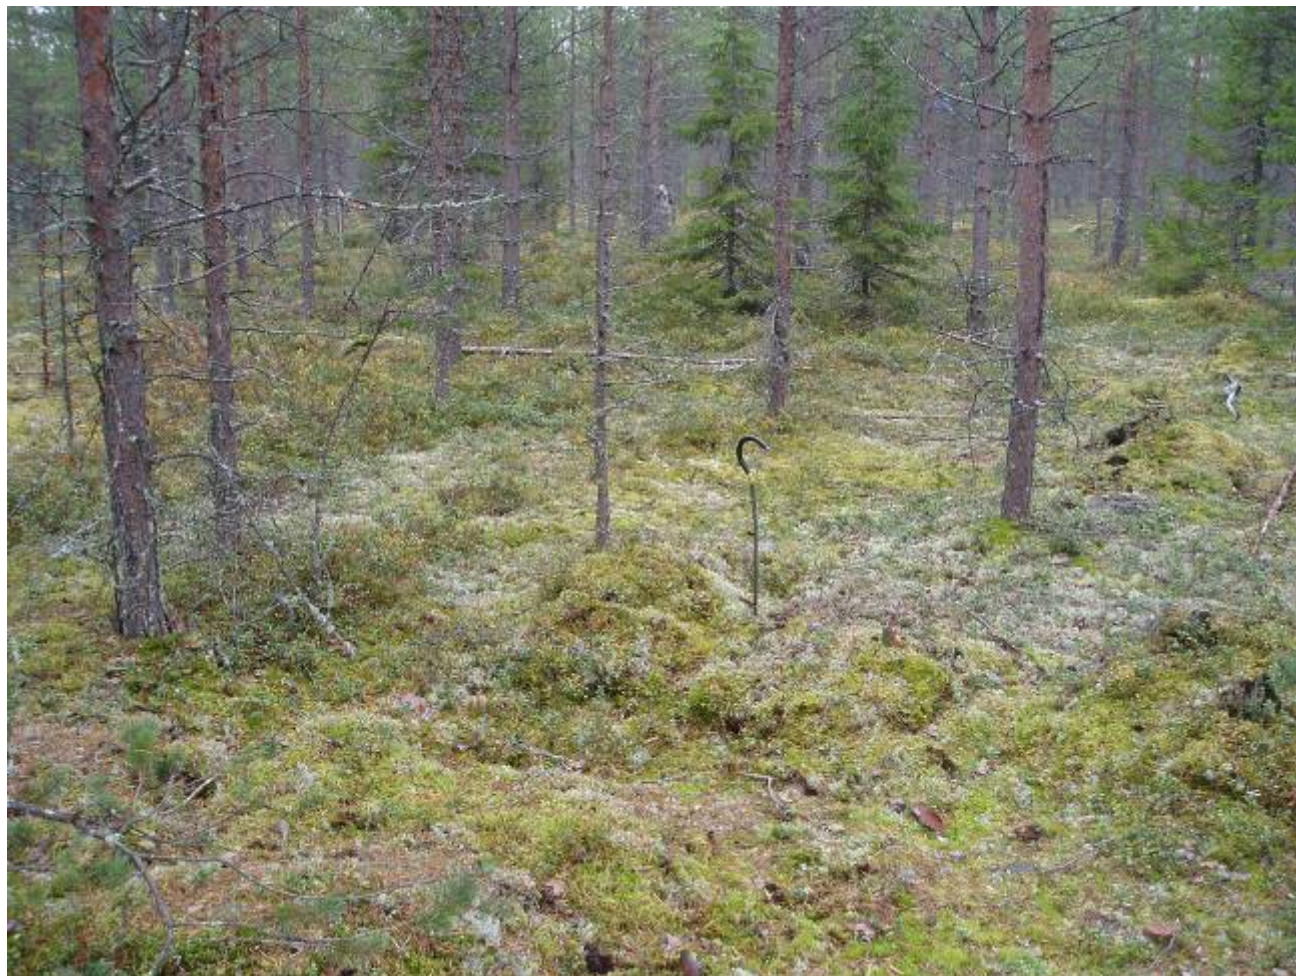
Sonden står i den övermossade stensamling som varit eldstad i kolarkojan. Bilden tagen från N, med kolbotten i bakgrunden. Själva kojan fanns på en svagt skålförmig märkyta omedelbart S om eldstaden, bakom sonden på bilden.

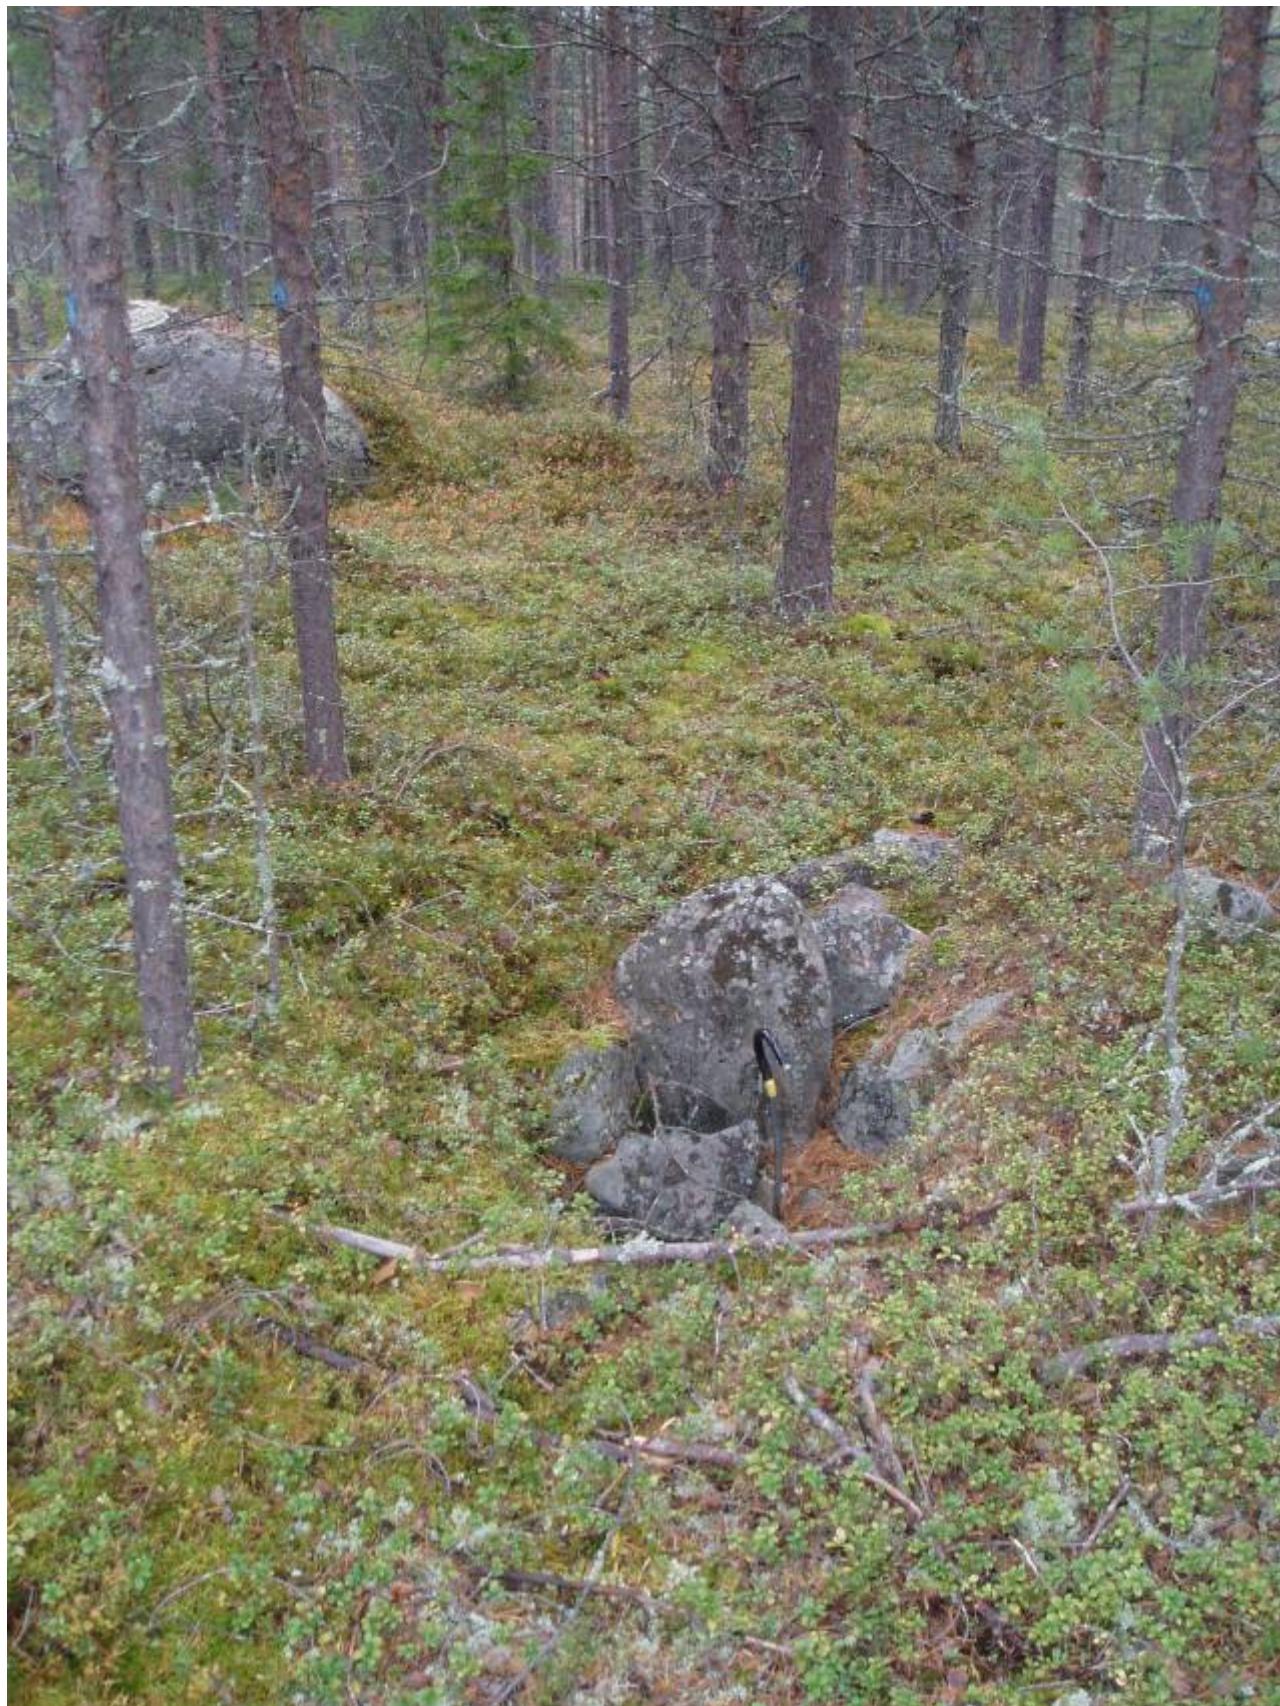
Det recenta mast-/stolphålet (som beskrevs som källargrop i den särskilda arkeologiska utredningen) är beläget 3,5 m N om stensamlingen som hör till kolarkojan. Gropen är 1 m i diameter och ca 0,8 m djup med i botten och kanten några stenar som har stadgat upp stolpen. Ytterligare stag har funnits. På ett jordfast block 5 m NÖ om gropen sitter **ett rostigt järnstag** och på ett annat block, 8 m V om gropen sitter **två öglor** av stål. Från dessa har sannolikt vajrar stadgat upp stolpen/masten.

Sonden står i en grop som är belägen 3,5 m N om kolarkojans eldstad. I gropen har en mast eller stolpe stått. Stenarna i gropens kant stadgade upp stolpen. Bilden tagen från S.

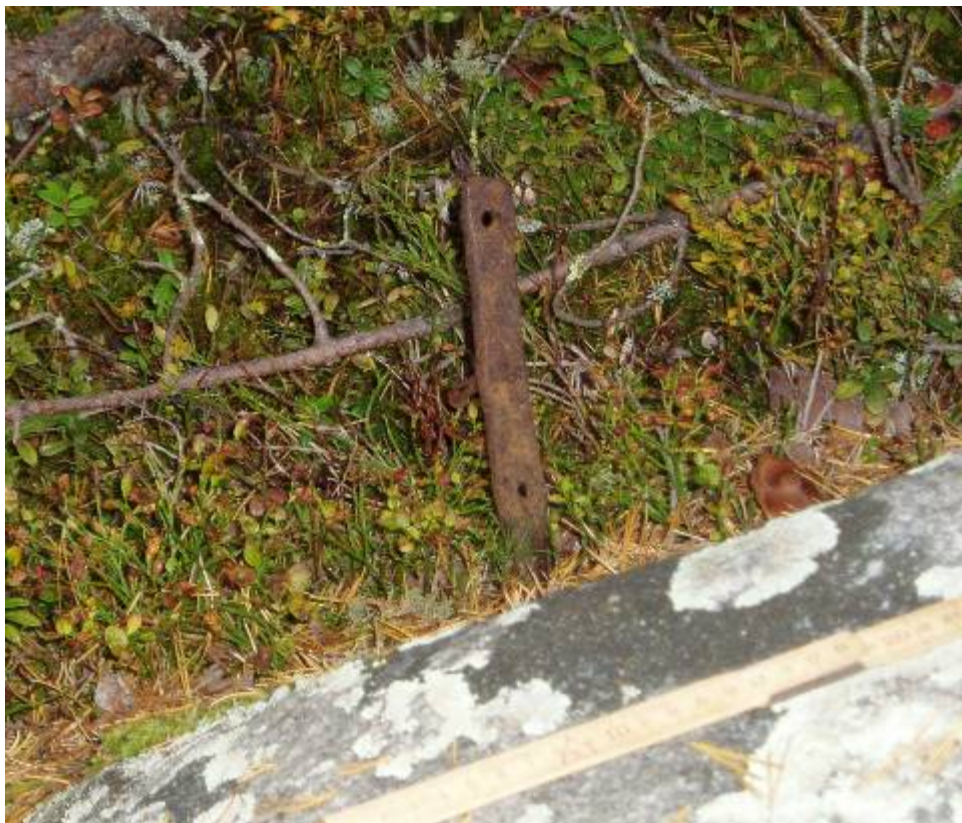
Det rostiga järnstaget på bilden ovan är 25 cm långt, 2,5 cm brett och 1 cm tjockt, med tre hål för spikar. I det mellersta hålet sitter spiken kvar. Staget sitter fast i ett 1,5 m stort block, beläget 5 meter NÖ om stolpplatsen. Bilden tagen uppifrån blocket. Staget lutar mot stolpplatsen. På bilden nedan ser man en av två öglor av stål på ett 2 meter stort och 0,4 m högt block 8 meter V om stolpplatsen. Öglorna är ca 7 cm stora.

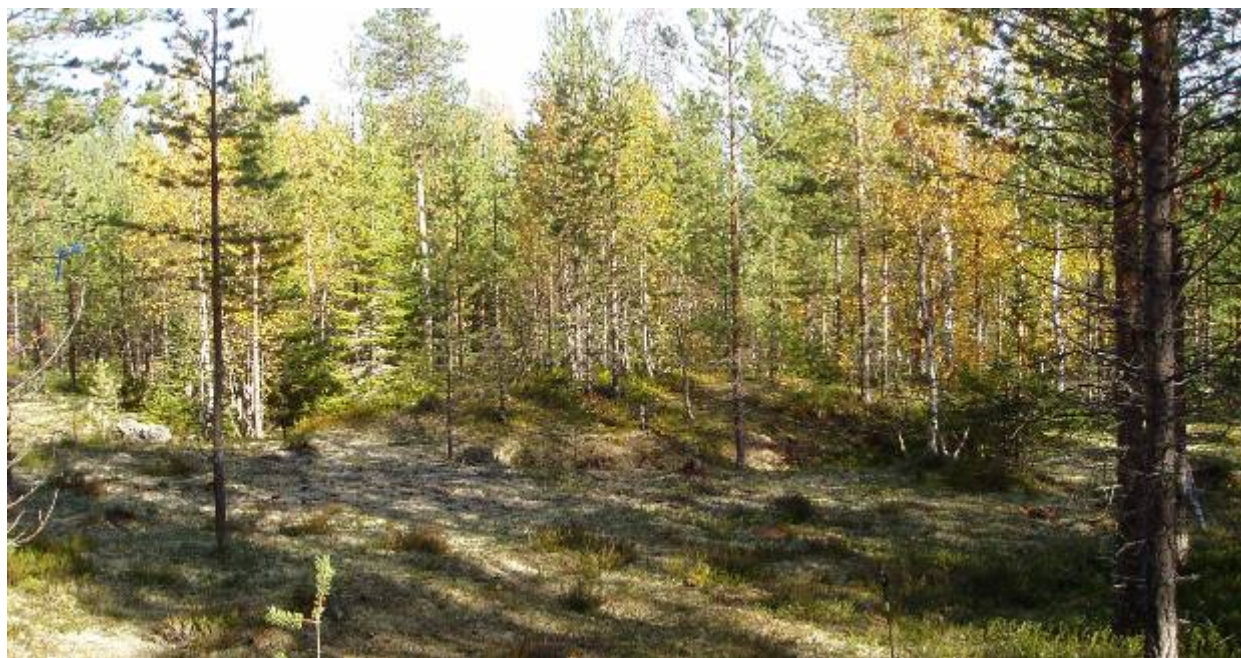
Kolbotten sedd från N. Den syns tydligt i terrängen, genom tätare vegetation än i omgivande mark och genom att den avgränsas tydligt med djupa täktgropar runt om.

Vid en jämförelse med kolbotten lokal nr 1 ovan kan man konstatera att likheterna är stora mellan de två kolbottenarna. De är ungefär lika stora, denna är dock något högre och mer framträdande i terrängen genom de djupare täktgroparna utefter kanten. Att täktgroparna blivit djupare beror på den sandiga, lättgrävda marken. Övertorvning och morfologi (t.ex. täktgroparnas kanter) tyder på att inte heller denna kolbotten hör till 1900-talet. Nuvarande träd, tidigare avverkning med tallstubbar på kolbotten indikerar att åldern även i detta fall bör vara äldre än 150 år.

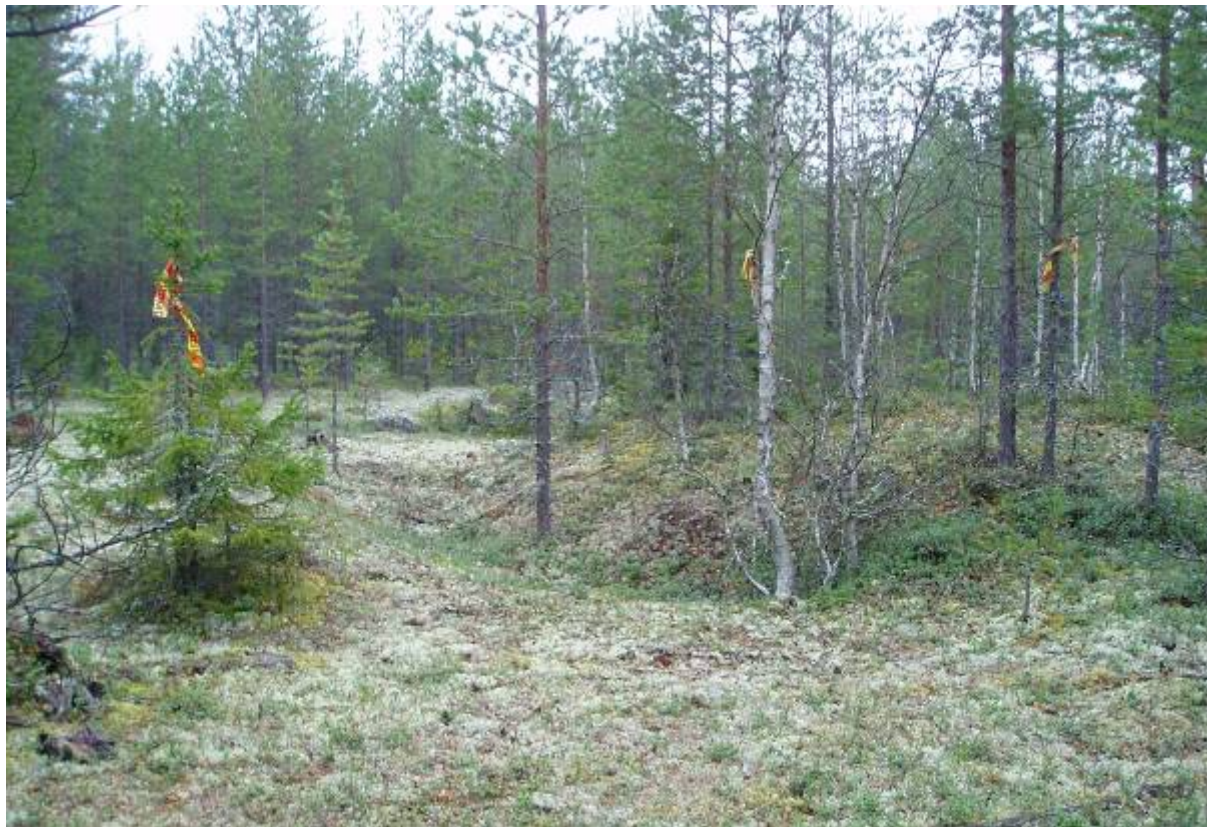
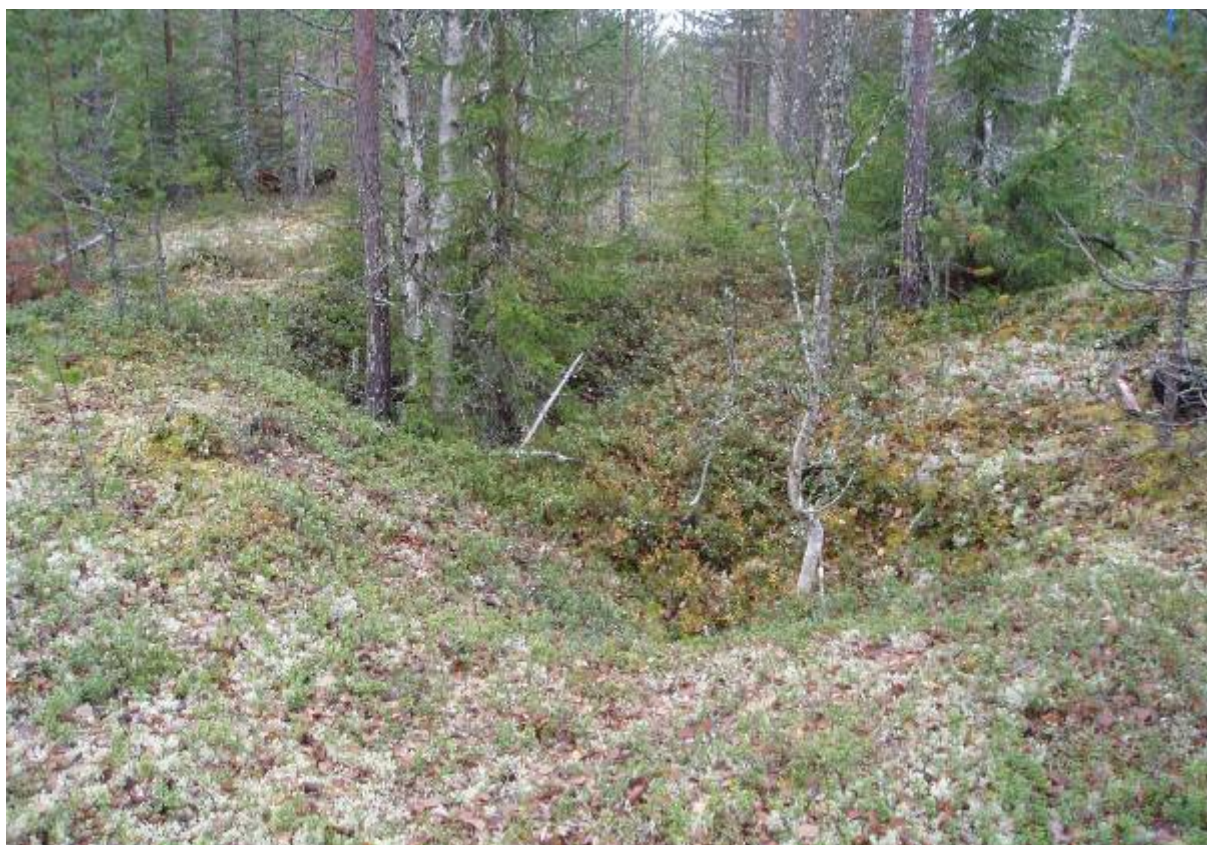
Kolbottens har tydlig begränsning av tämligen brant sluttning i ytterkanten (bilden ovan, tagen från NV) och genom tydliga täktgropar runt om (bilden nedan, tagen från NÖ).

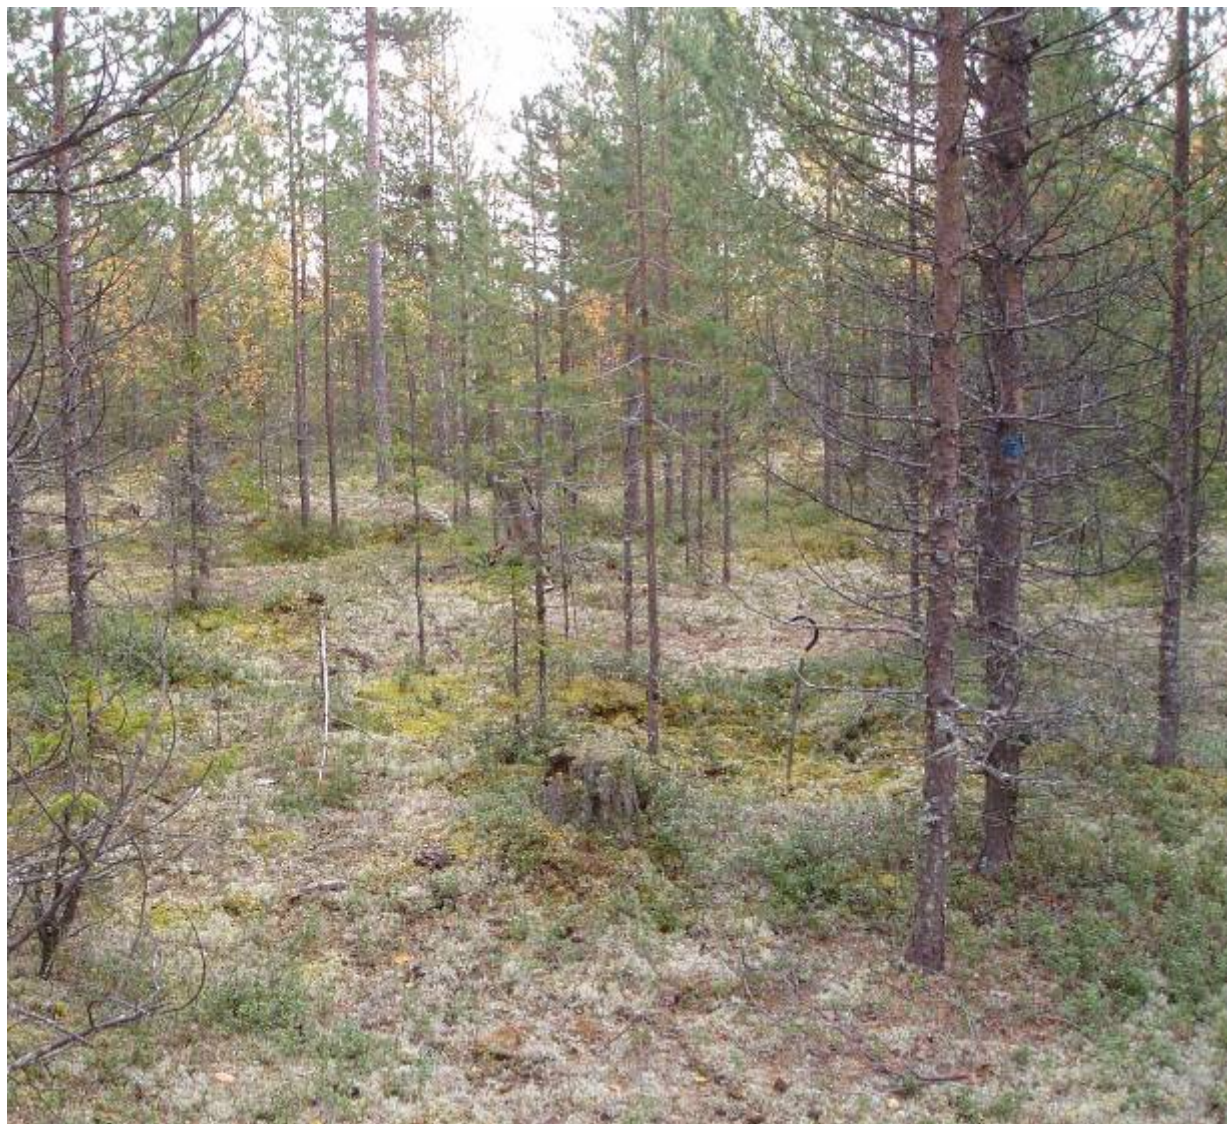
Sonden står i kolarkojans golv. Bilden tagen från NNV. Stubben står på den låga vall som omger golvytan. I bakgrunden skulle kolbotten ha synts på bilden, om sikten inte varit skymd av vegetationen.

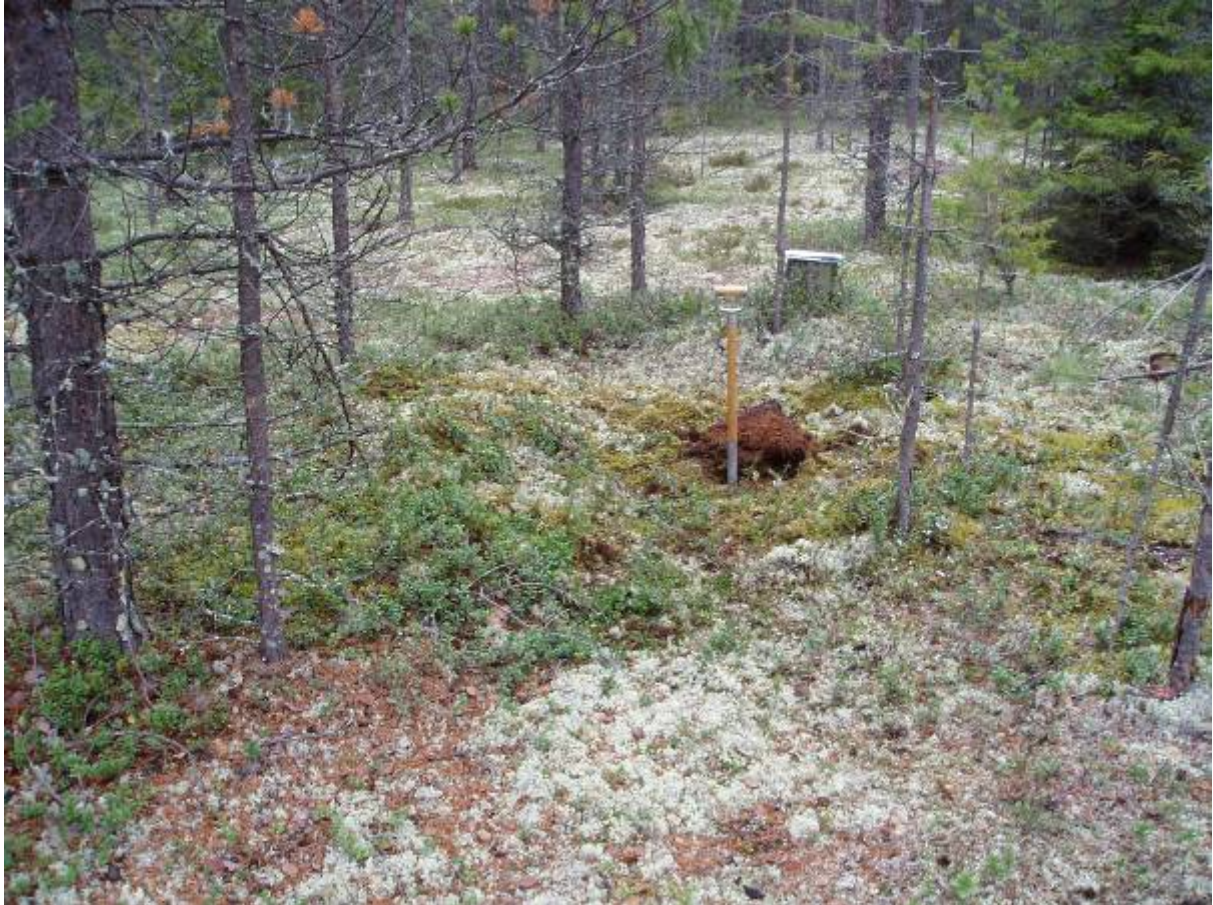
Kolarkojan sedd från S med en otydlig ingång framför spaden (bilden ovan). I golvytans bakre del, där provgropen har grävts, framkommer rikligt med kol i marken (bilden nedan).

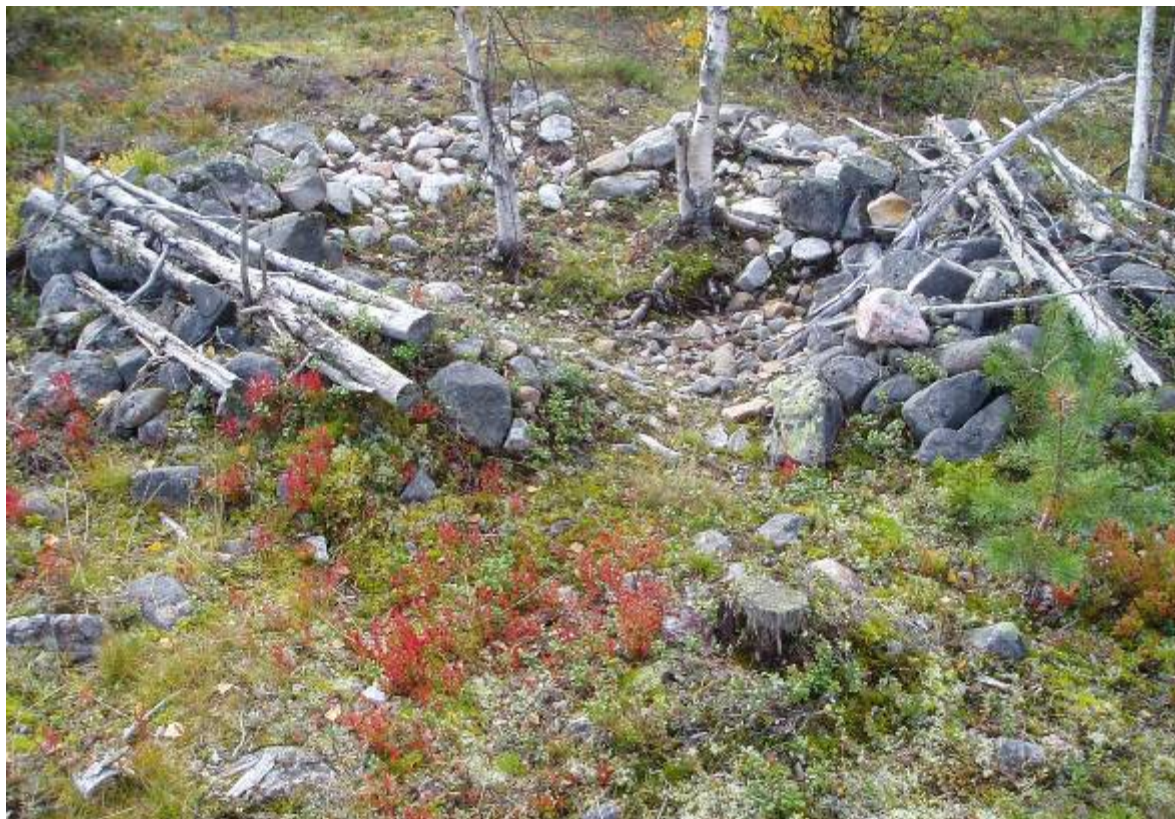
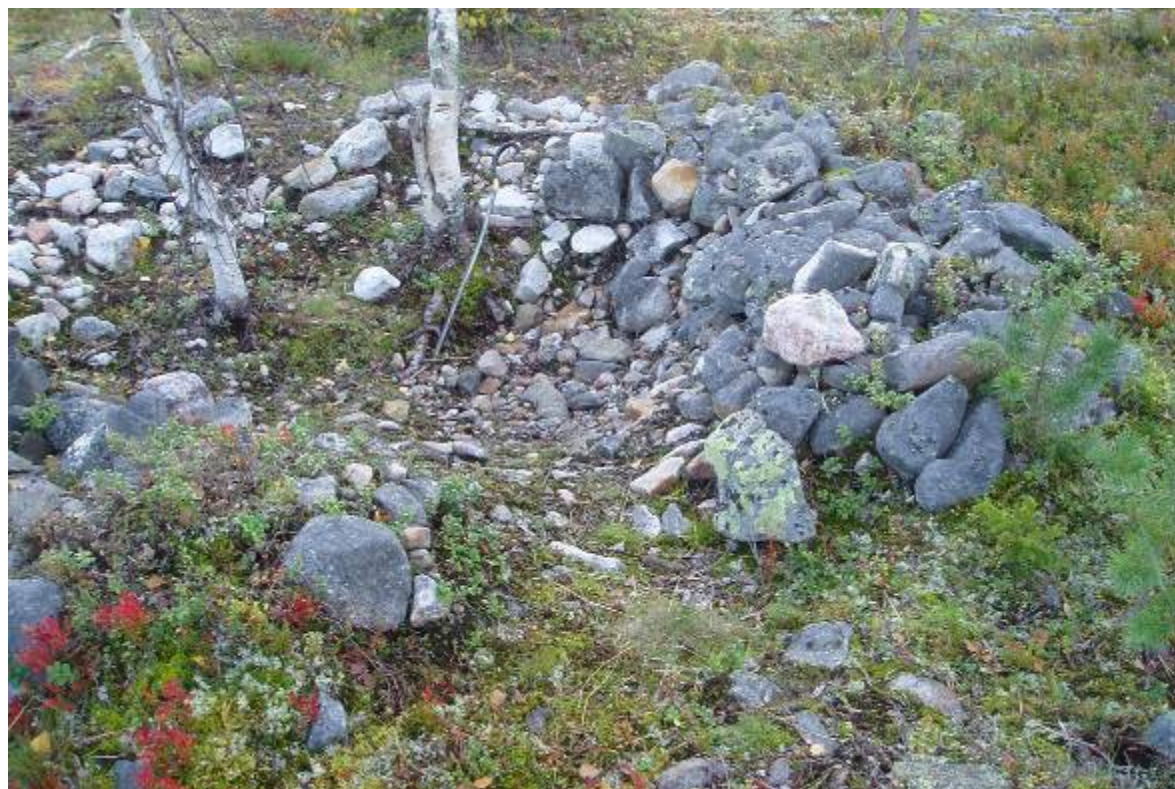
Björkarna står i det steniga groputrymmet. Stenvallarna intill är belamrade med grenar (övre bilden), som senare togs bort (nedre bilden). Bilderna är tagna från NÖ mot öppningen mellan stenvallarna. I förgrunden på övre bilden en stubbe på en övermossad förhöjning av stenar i vilken man möjligen har eldat. De ljusa stenarna bakom björkarna är blottade genom avtorvning år 2005, vilket även gäller stenarna i groputrymmet. Omgivande mark är också mycket stenig under mossan.

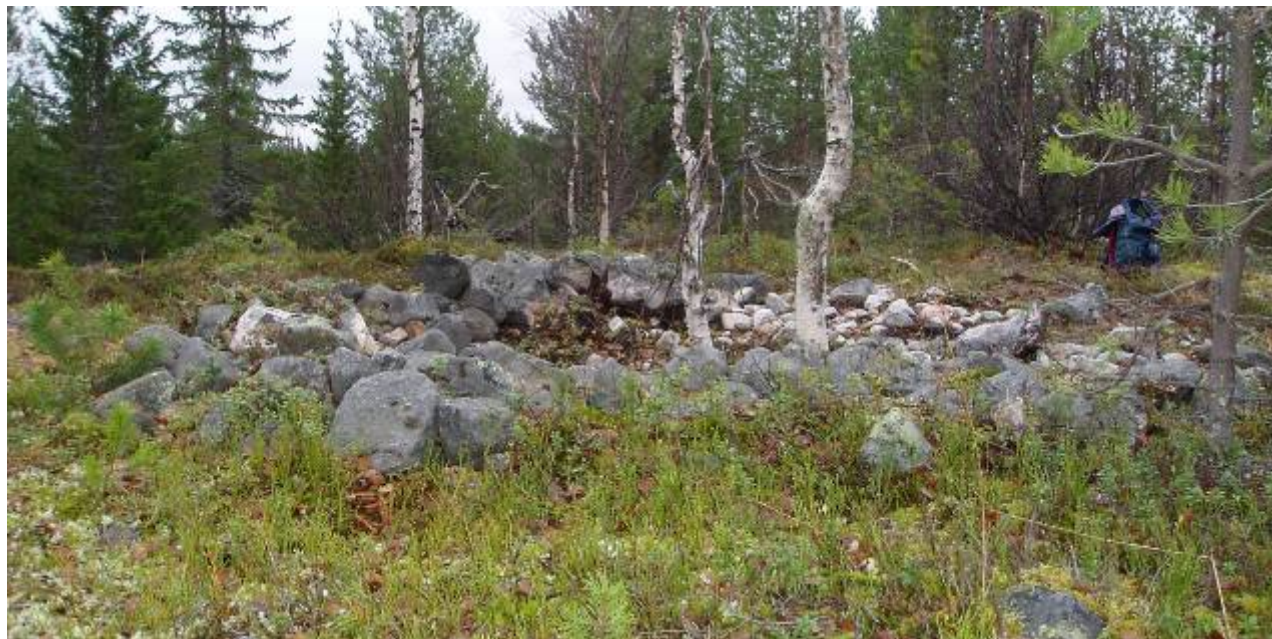
Stenvallen i NV. Övre bilden, tagen från NV, visar att vallens överdel är tämligen jämn, dock svagt konkav. Nedre bilden tagen från SV.

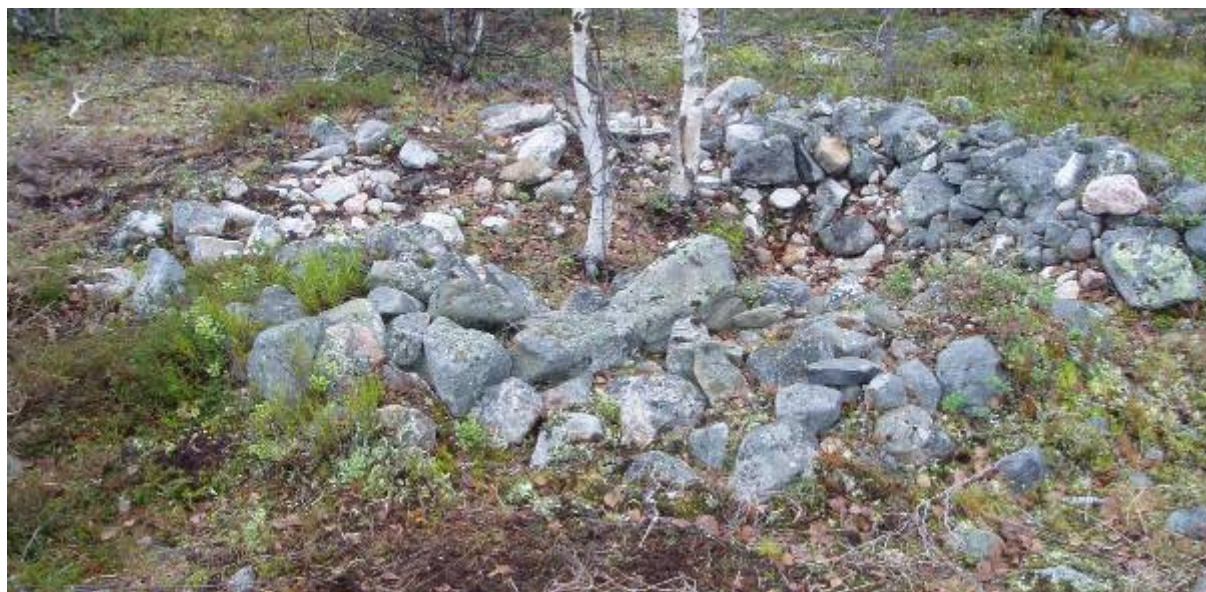
Vallen i Ö, bilderna tagna från NNV. Kartlav på stenar är svagt utvecklad utom på vissa stenar där betingelserna uppenbarligen varit mer gynnsamma för lavens etablering och tillväxt.

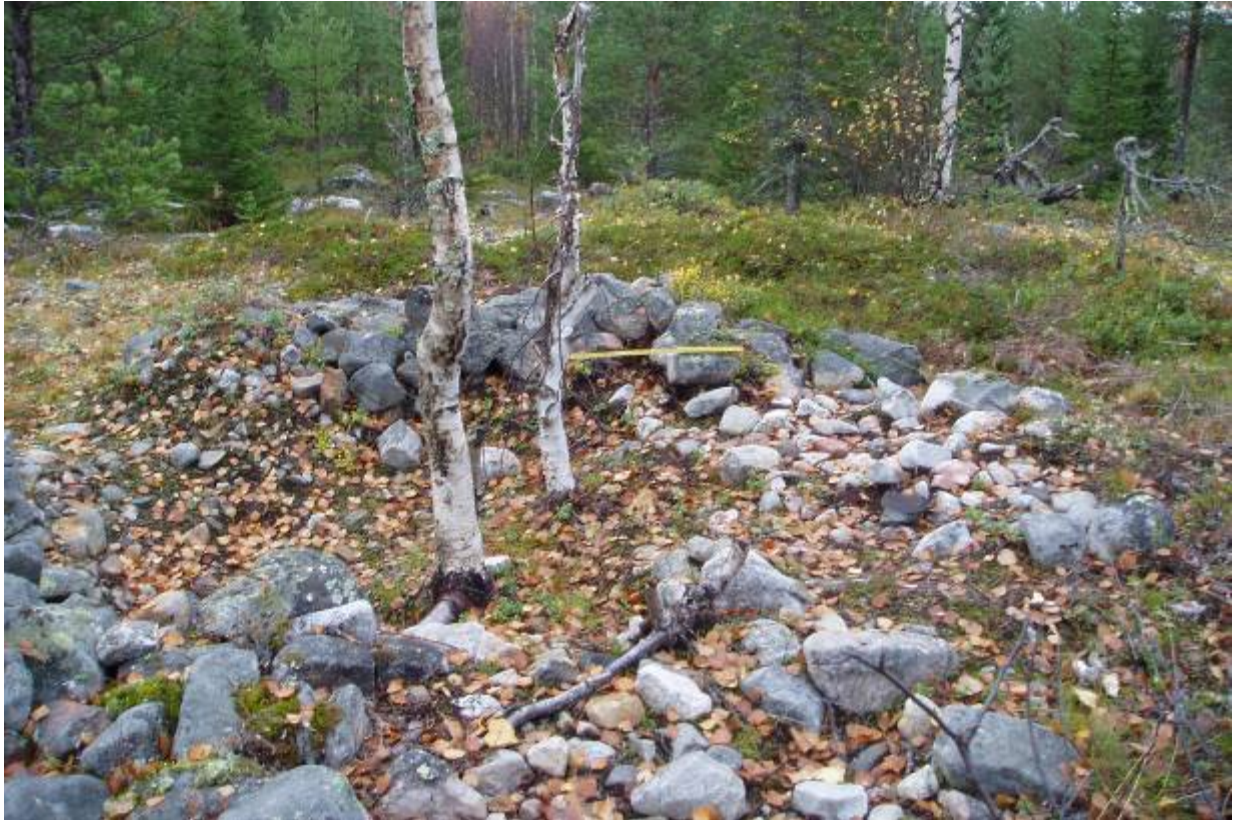
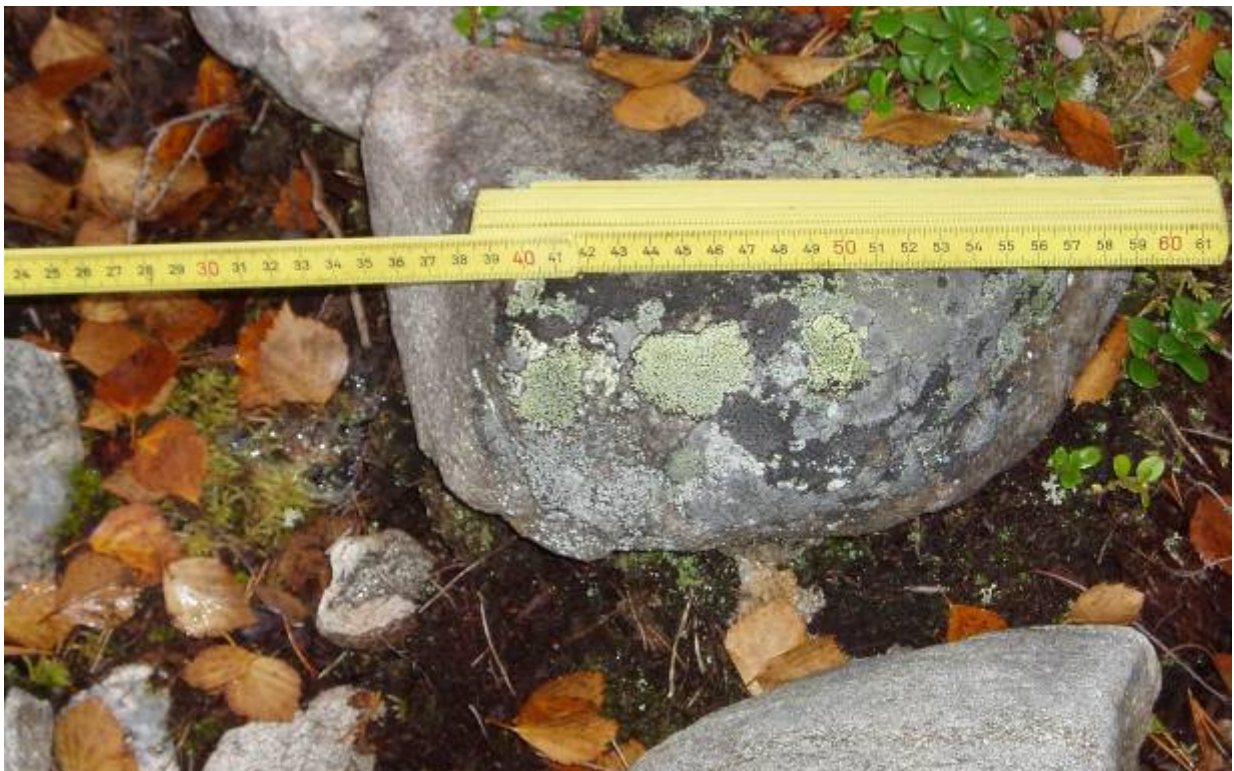
Vallen i Ö syns bakom björkarna i groputrymmet (övre bilden). Nedre bilden en närbild som visar kartlav. Bilderna tagna från V.

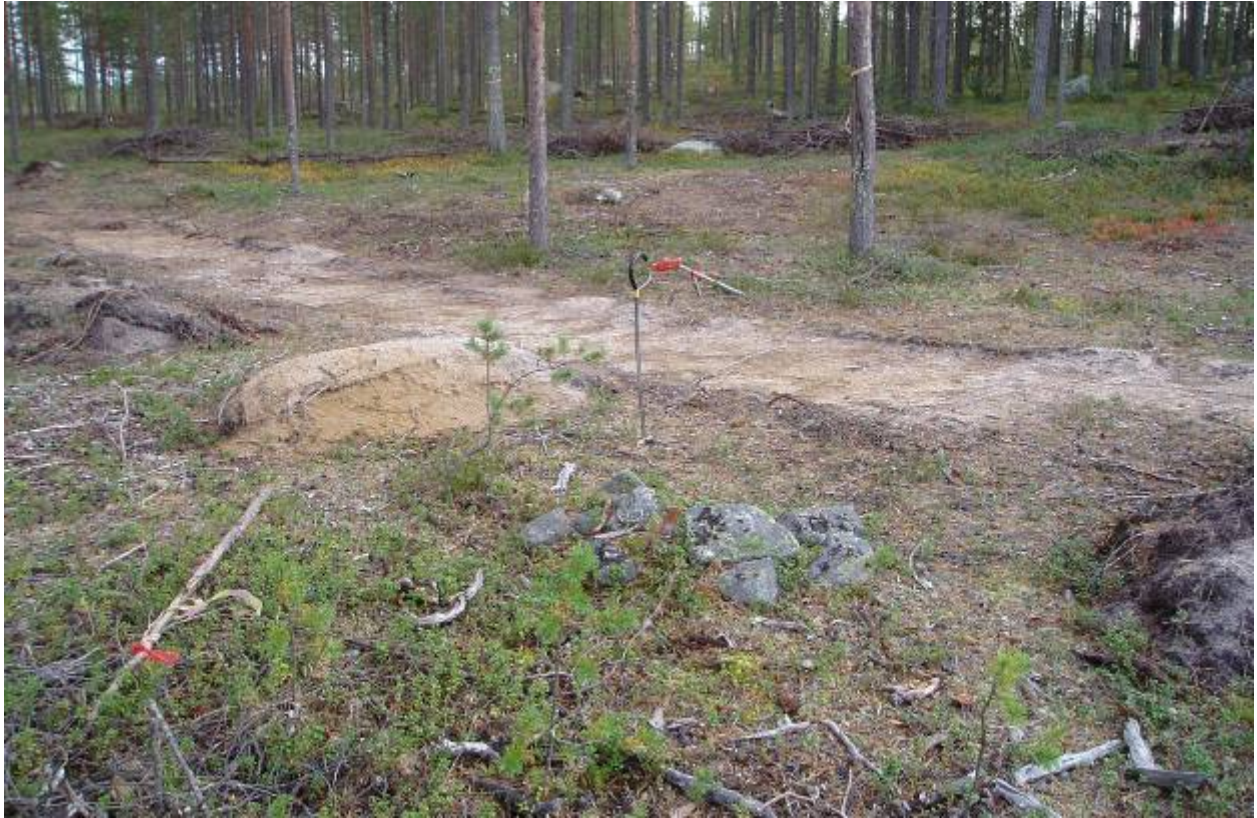
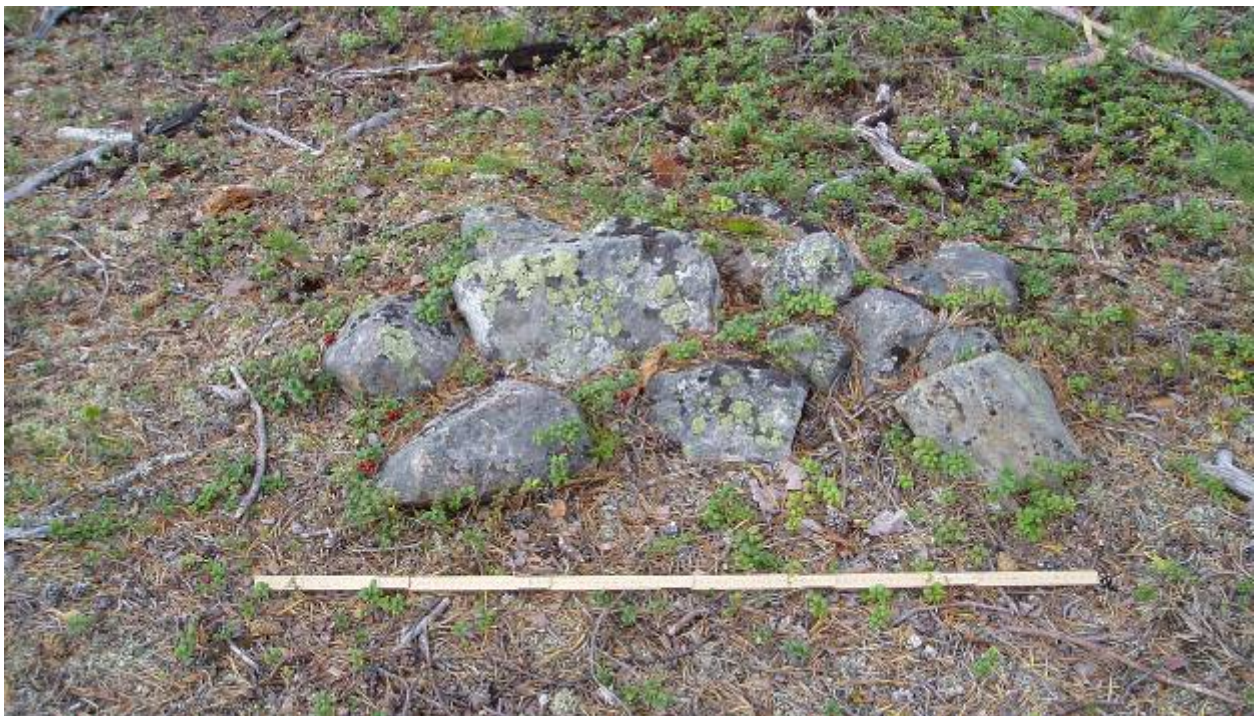
Gränsmärket lokal nr 19 är beläget på sandig, flack mark (bilden ovan, tagen från NÖ) och utgöres av en mindre stensamling. På den nedre bilden, tagen från SV, är måttstocken 1 meter lång.

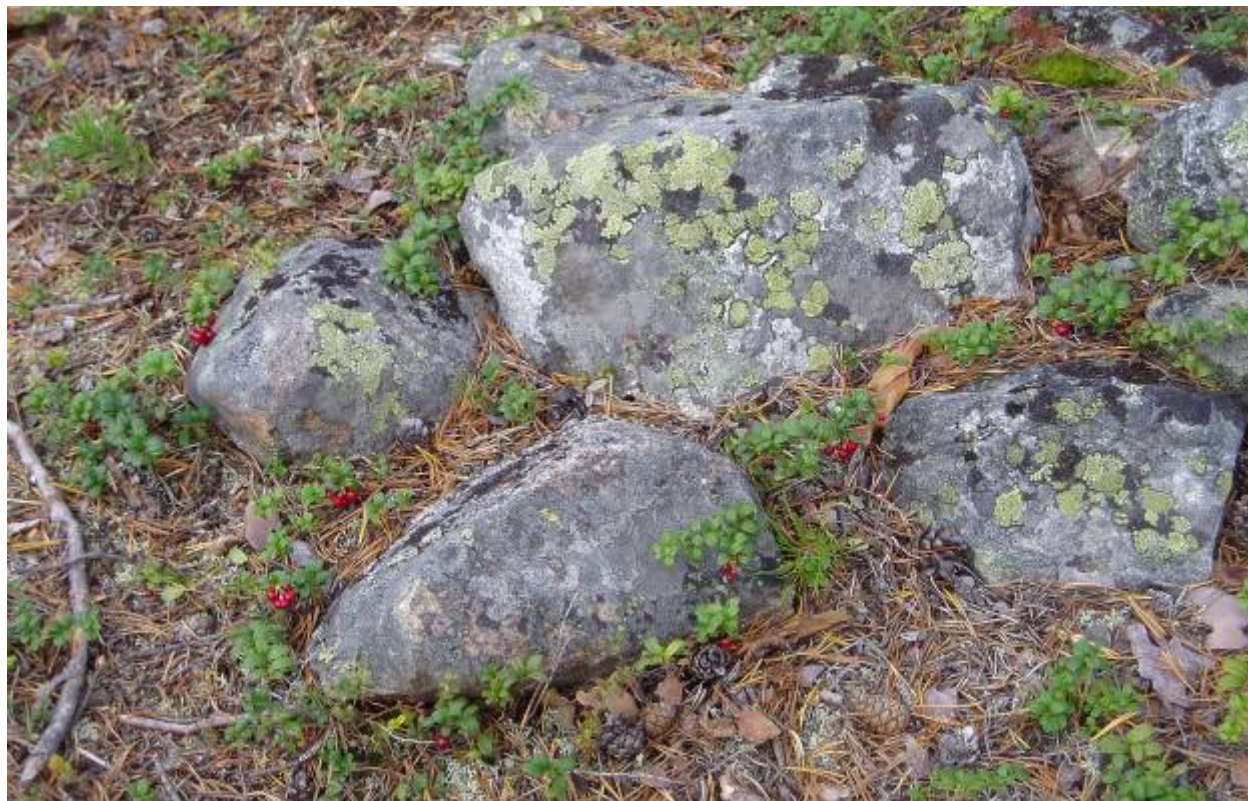
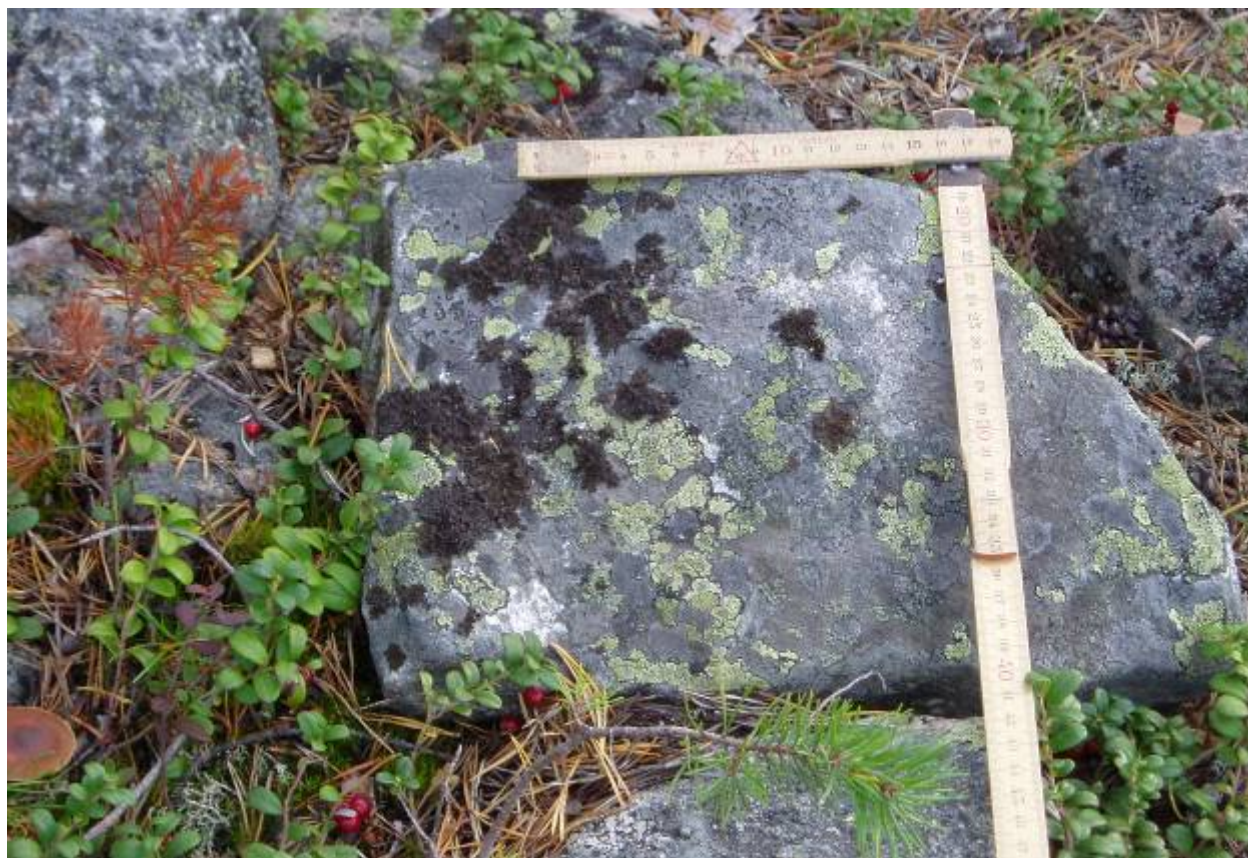
Utom kartlav på stenarna kan en inristad kvadrat urskiljas på den nedre bilden som en ljusning innanför tumstocken, dock delvis skymd av lav och otydlig genom att ristningen är tämligen grund. Övre bilden tagen från SV, nedre bilden från NÖ.

Kartlav på gränsstenar, både i nr 19 och andra, antyder att gränsmärkena inte har satts upp under senare delen av 1900-talet. De är äldre, kanske något mer än 100 år enligt vad kartlaven antyder.
