Ny järnväg Kalix - Haparanda

Dokumentation av kulturlämningar år 2007

Lennart Klang

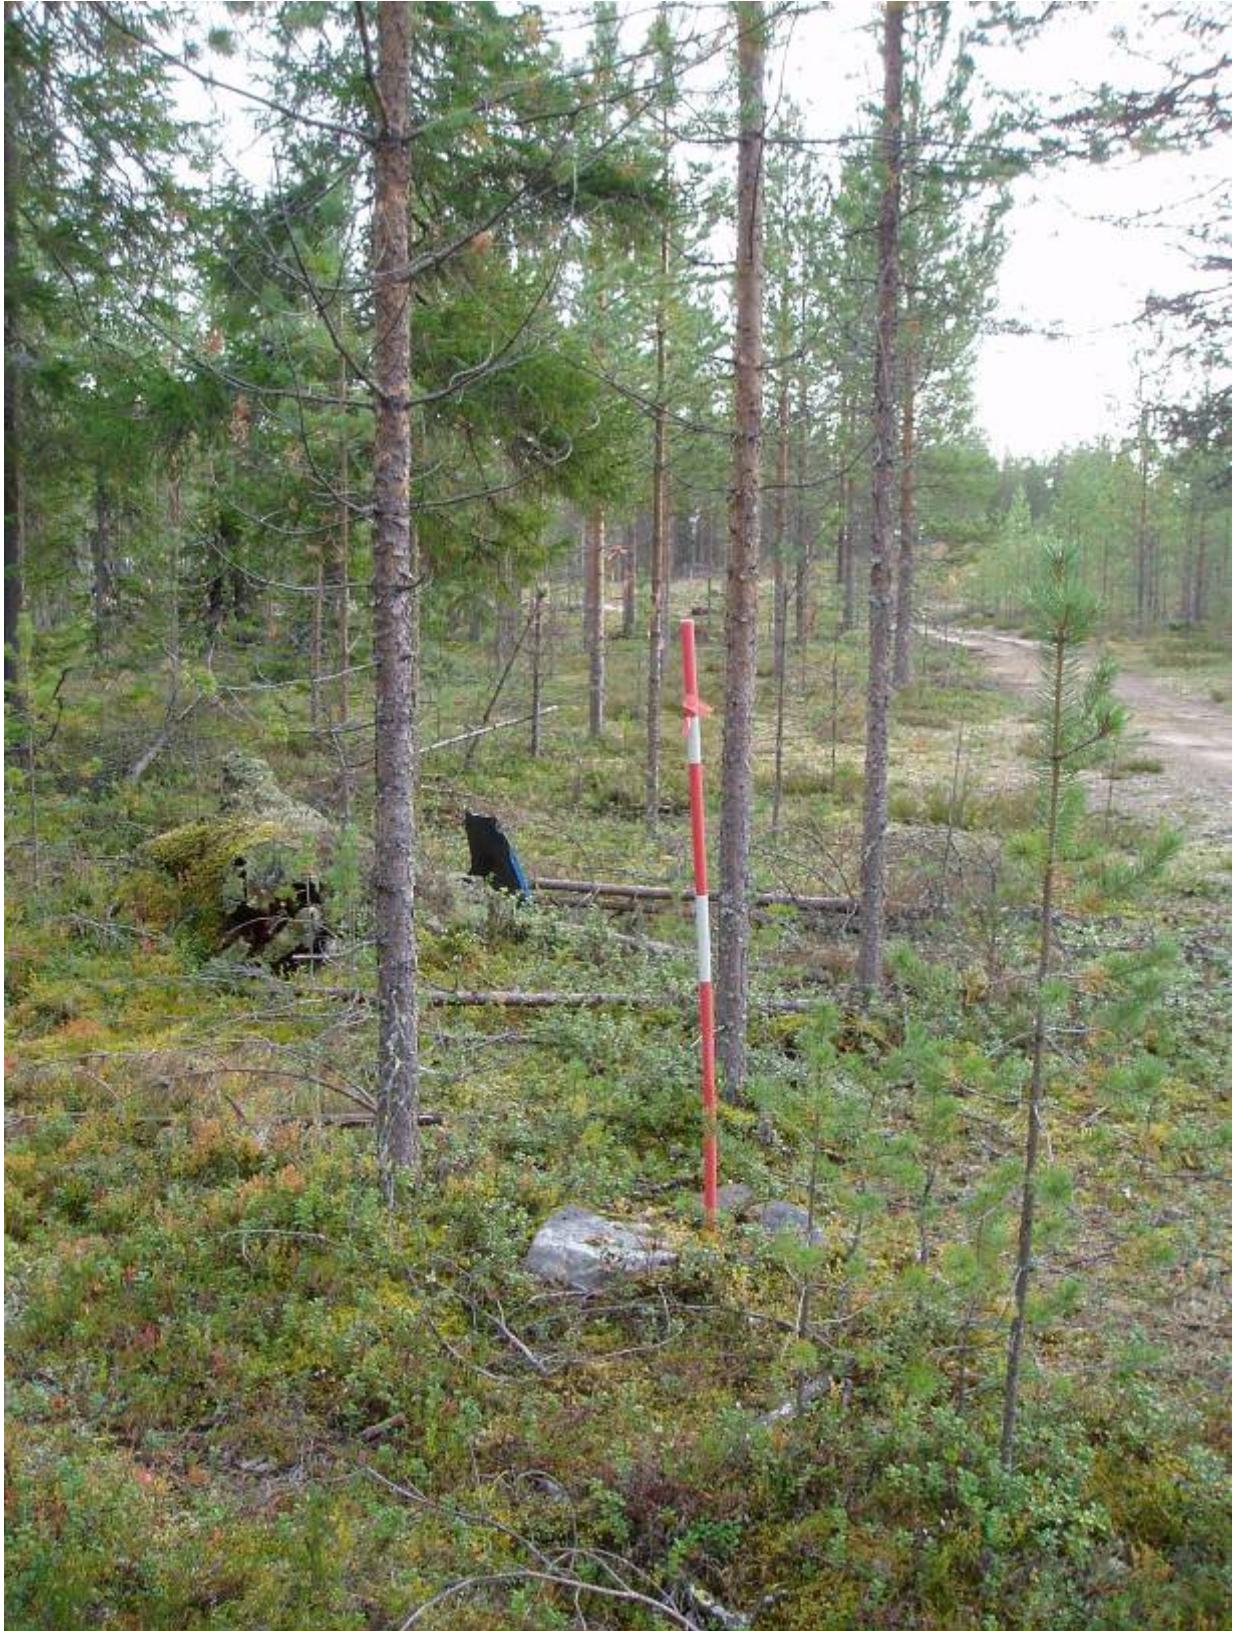
Gränsmärket lokal 19 ingår i en gränsstruktur med flera gränsmärken av stenar, oftast kompletterade med käppar. Detta gränsmärke återfinns ca 140 meter N om lokal nr 19.

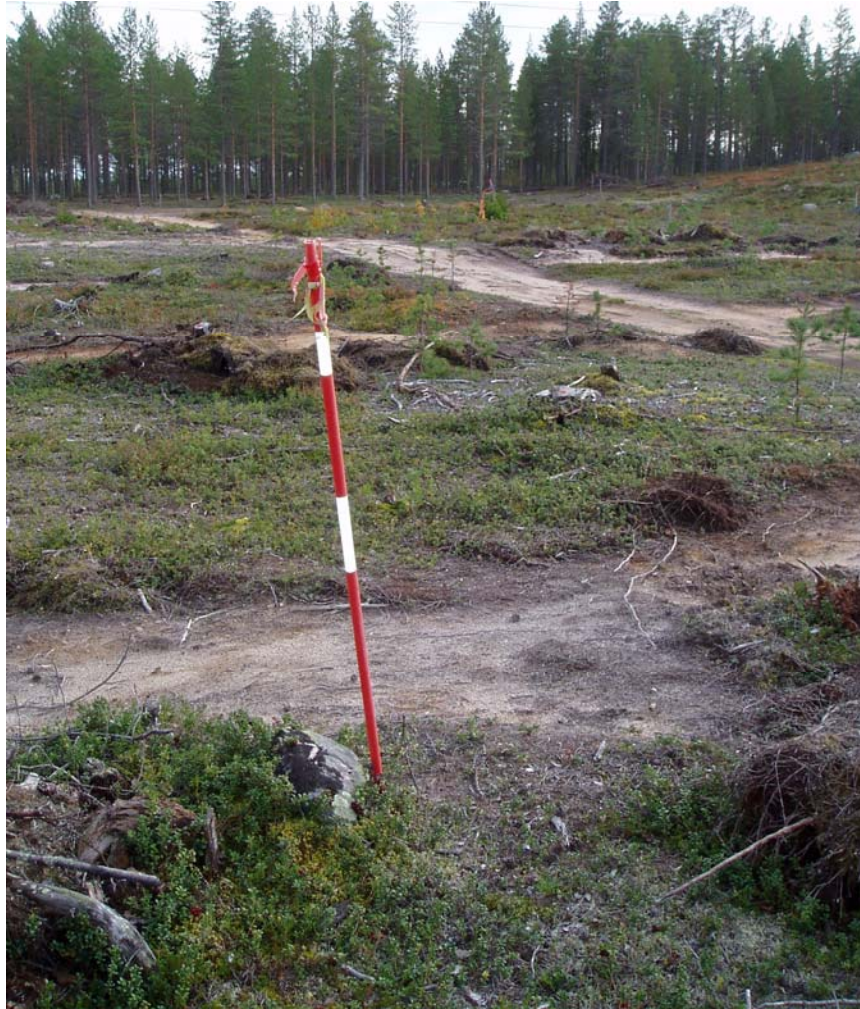
Detta gränsmärke, ca 90 meter N om lokal nr 19, har en tydligare inristad kvadrat med samma mått som den på gränsmärket nr 19.

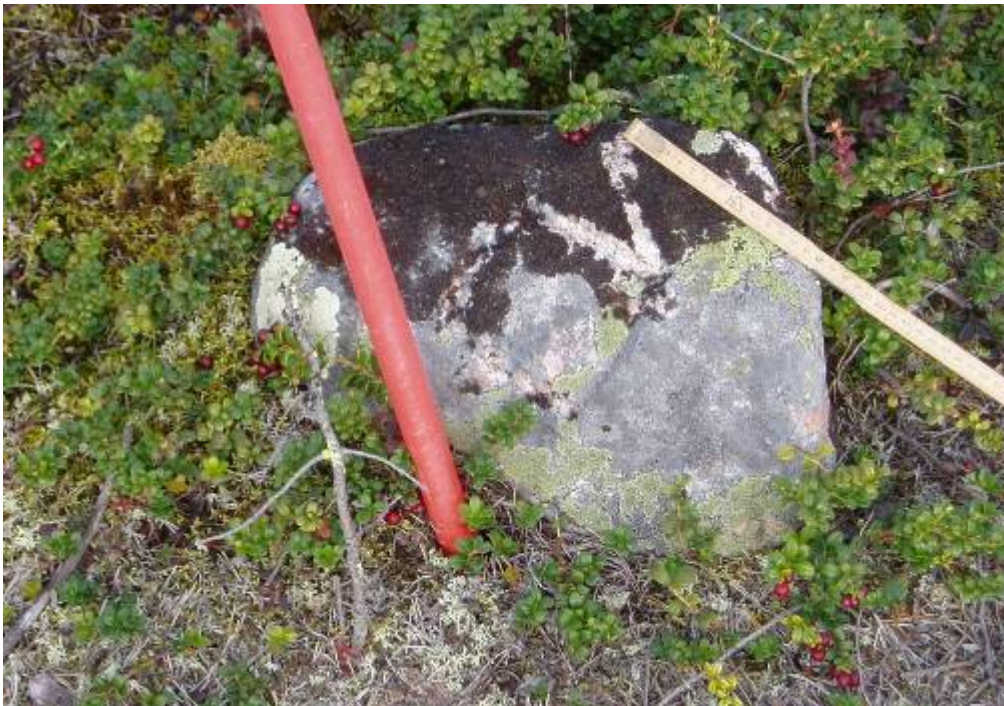
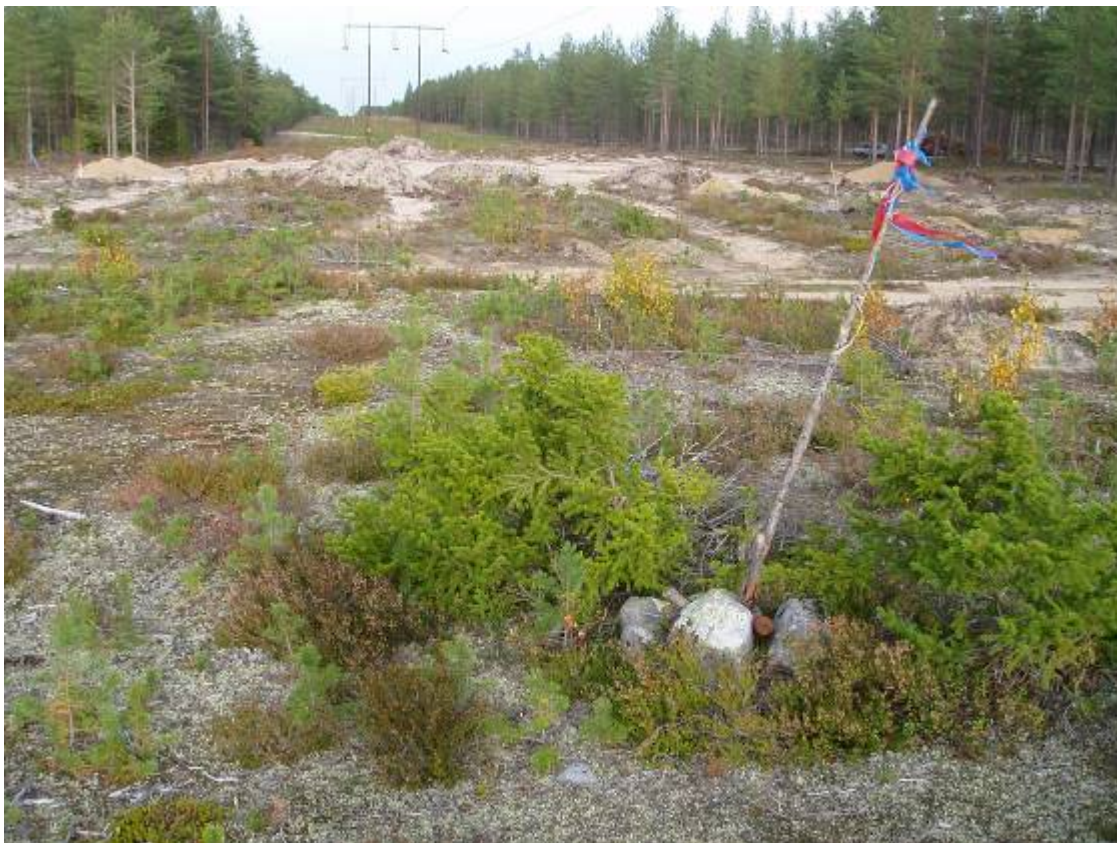
Gränsmärke ca 45 meter N om lokal nr 19 (övre bilden), beläget i mark som direkt berörs av järnvägsprojektet. Gränsmärket i förgrunden på nedre bilden t v är lokal nr 18, ca 45 meter S om lokal 19. Nedre bilden t h visar ett gränsmärke ca 85 meter S om lokal 19.

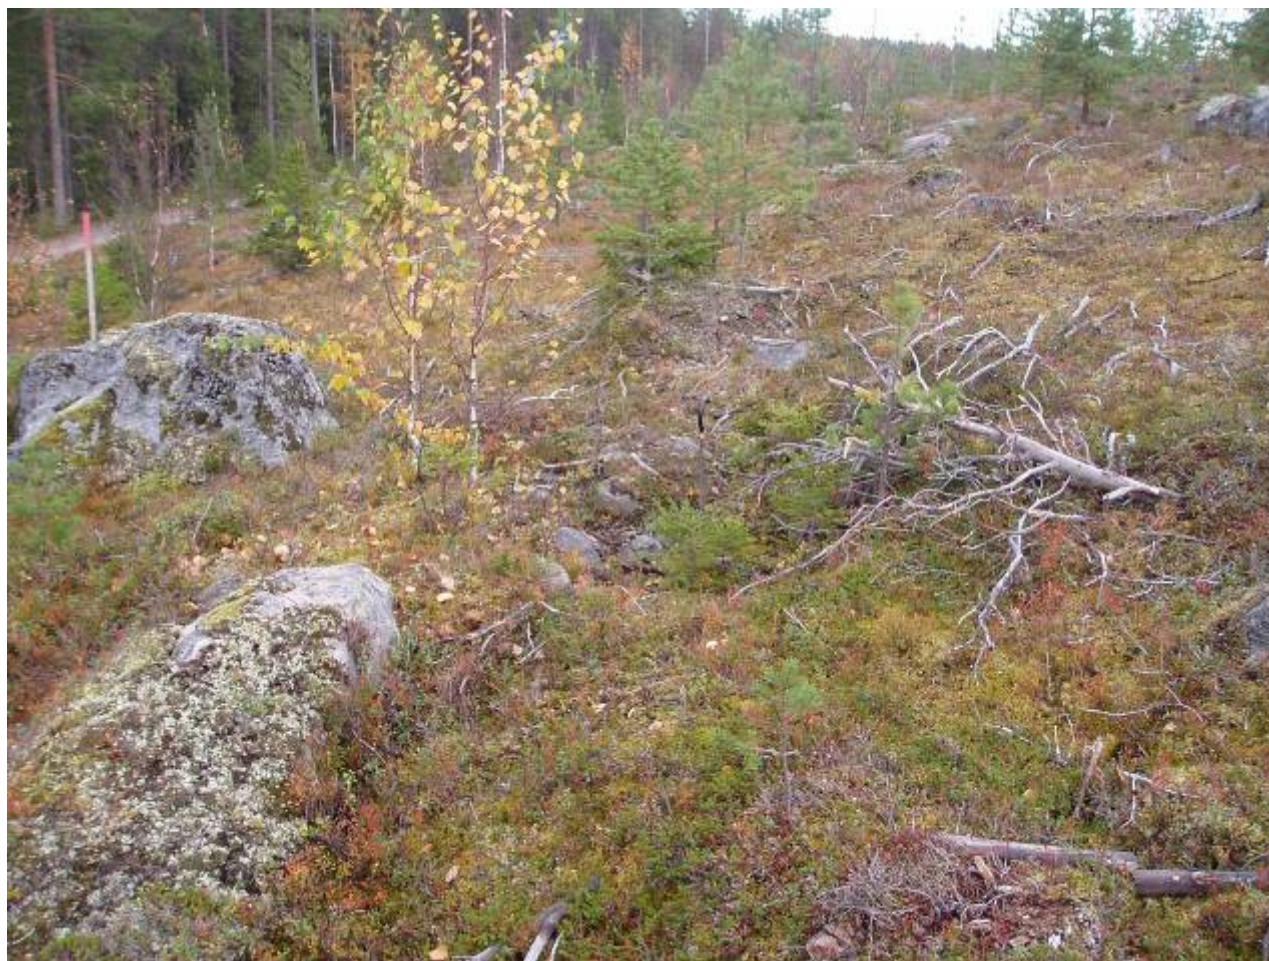
Har karaktär av rotvälta. Ligger dock så i linje med säkra skyttevärn att även detta kan ha nyttjats som värn, alternativt att det ha varit "reservvärn" som kanske aldrig blev använt.

Nr 1. Bilden tagen från NV. Kan vara en rotvälta som redan fanns när en linje med skyttevärn skulle anläggas här. Läget är inte helt idealiskt för ett skyttevärn med ett stort block framför som delvis skymmer sikten mot vägen.

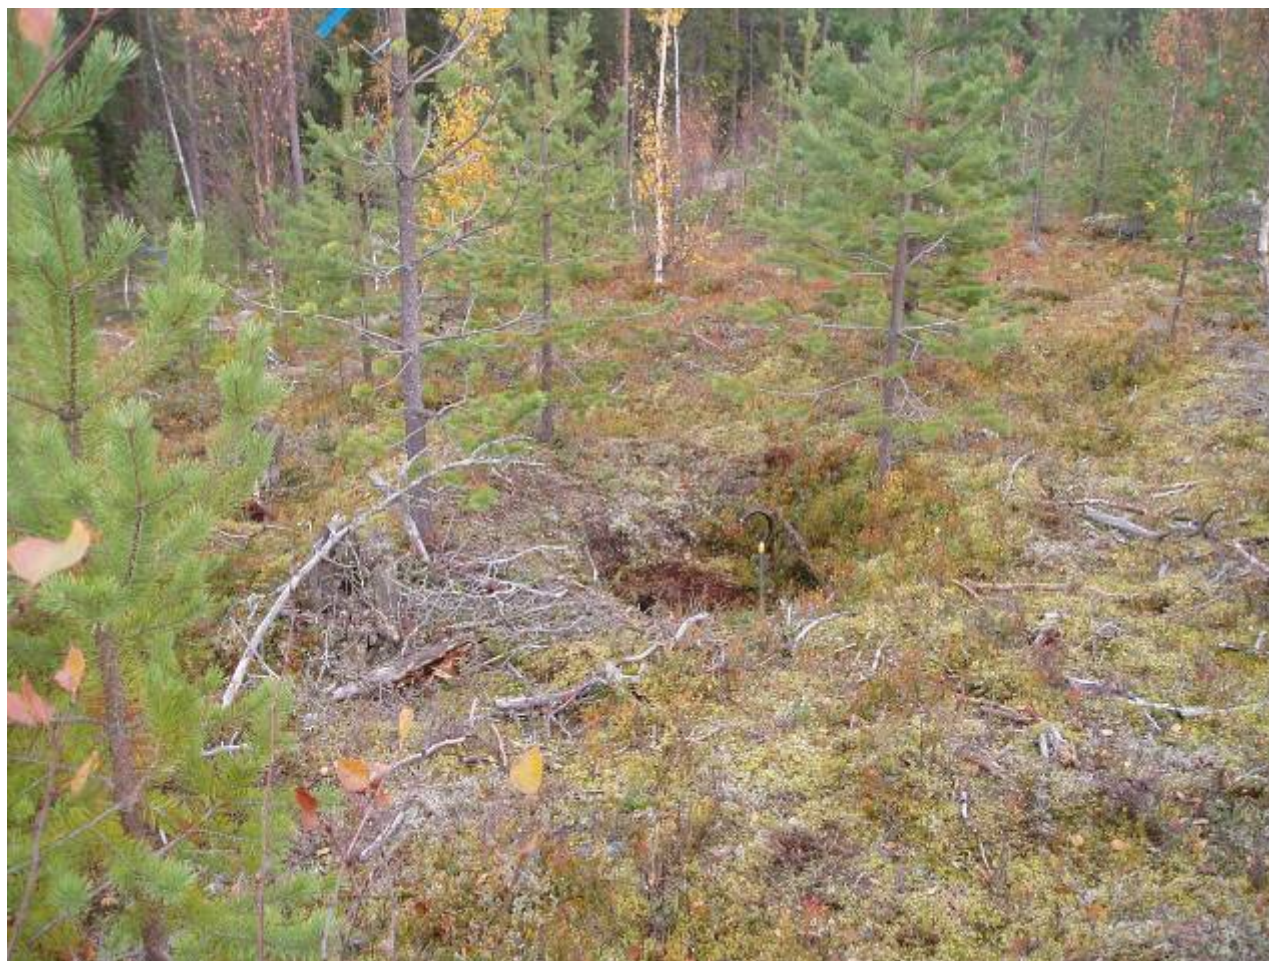
Nr 3. Bilden tagen från V.

3. **Skyttevärn**, bestående av en grop, 1,3 x 1 m (NNV-SSÖ) och 0,4 m djup, samt en vall av stenar och jord omedelbart NÖ om gropen. Gropens bottenplan är 0,7 x 0,6 m stort med en 0,5 m stor sten kvar. Vallen, på tre sidor, från NNV till SSÖ om gropen, är intill 1,2 m bred och 0,3 m hög av jord och mestadels övermossade stenar. Beväxt med 3 tallar.

Har karaktär av tydligt skyttevärn.

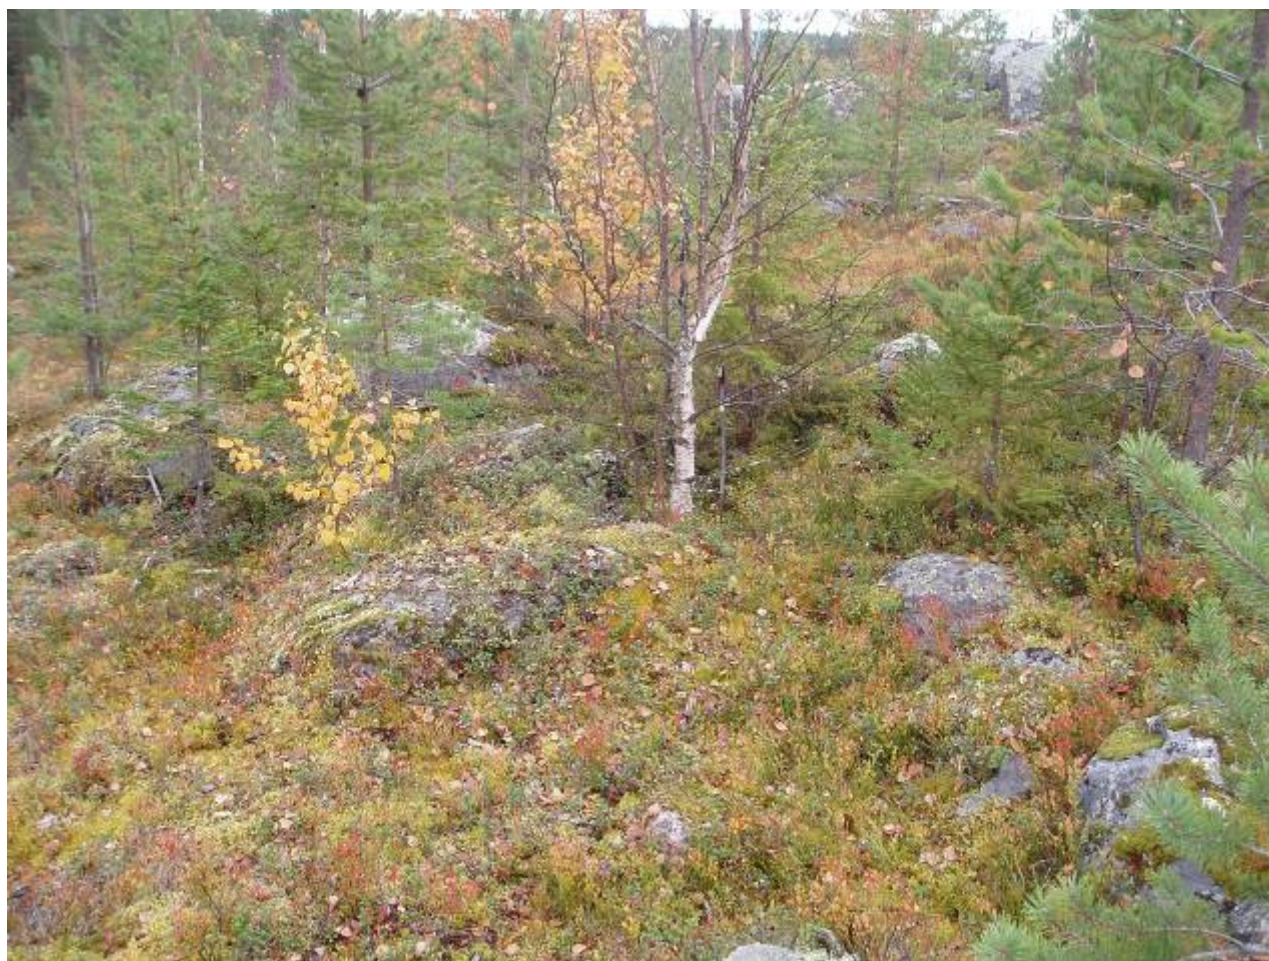
Har karaktär av litet skyttevärn, som eventuellt inte blivit fullbordat p.g.a. svårigheter att gräva, kan alternativt vara en rotvälta som man kan ha försökt göra till skyttevärn.

Nr 4. Bilden tagen från V. Läget inte idealiskt med hänsyn till ett större block framför. Kan möjligen vara ett påbörjat värn som inte fullföljdes.

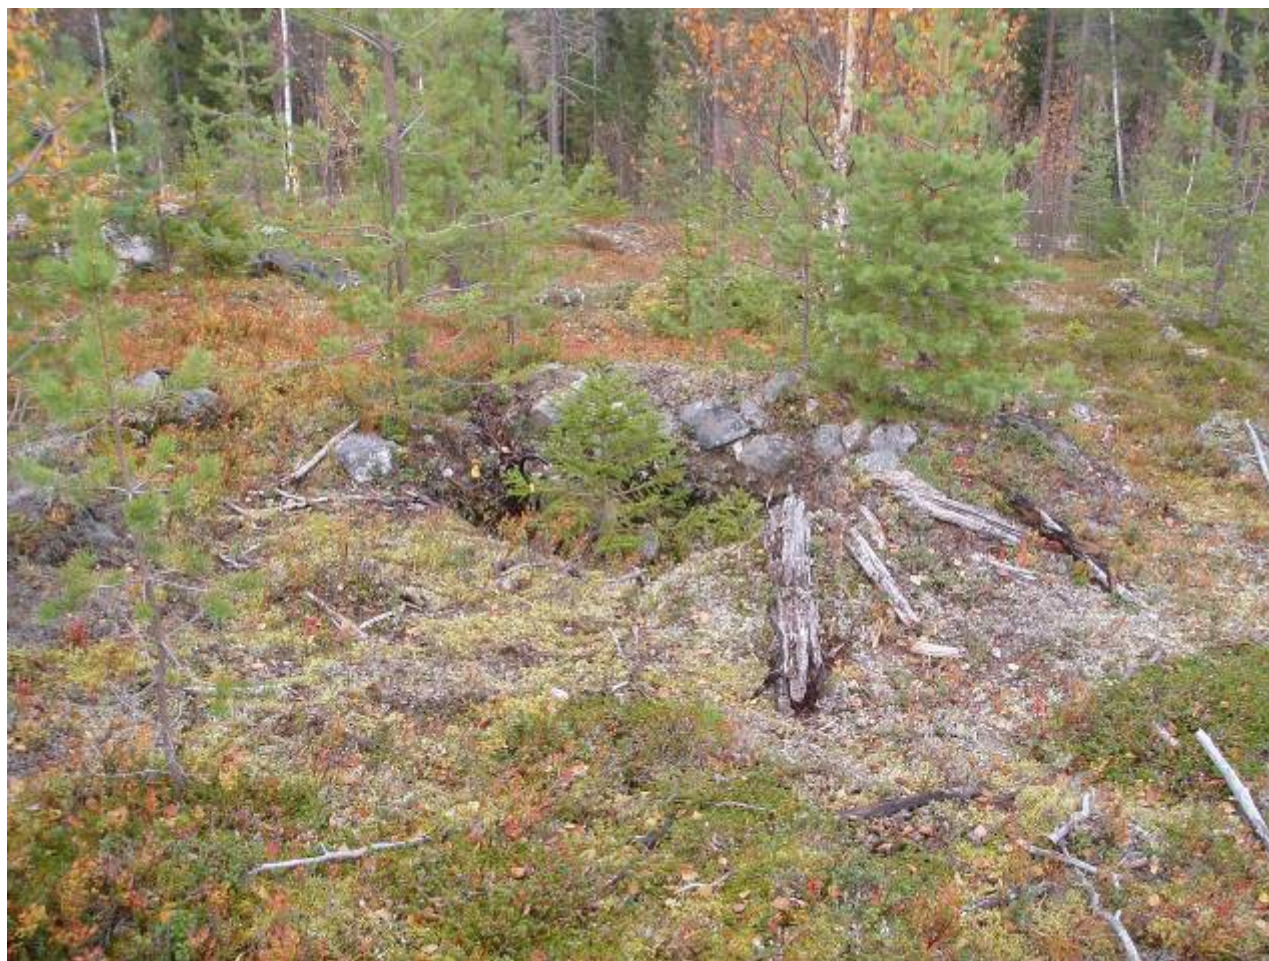
Nr 5. Bilden tagen från S.

5. **Skyttevärn**, bestående av en grop, 1,6 x 1,1 m (NV-SÖ) och 0,6 m djup, samt en vall av stenar och jord omedelbart NÖ om gropen. Gropens bottenplan är 1,4 x 0,6 m stort. Vallen, på tre sidor, från NV till SÖ om gropen, är intill 1,5 m bred och 0,4 m hög av jord och intill 0,4 m stora stenar. Beväxt med 5 tallar, 1 gran och 2 stubbar.

Har karaktär av tydligt skyttevärn.

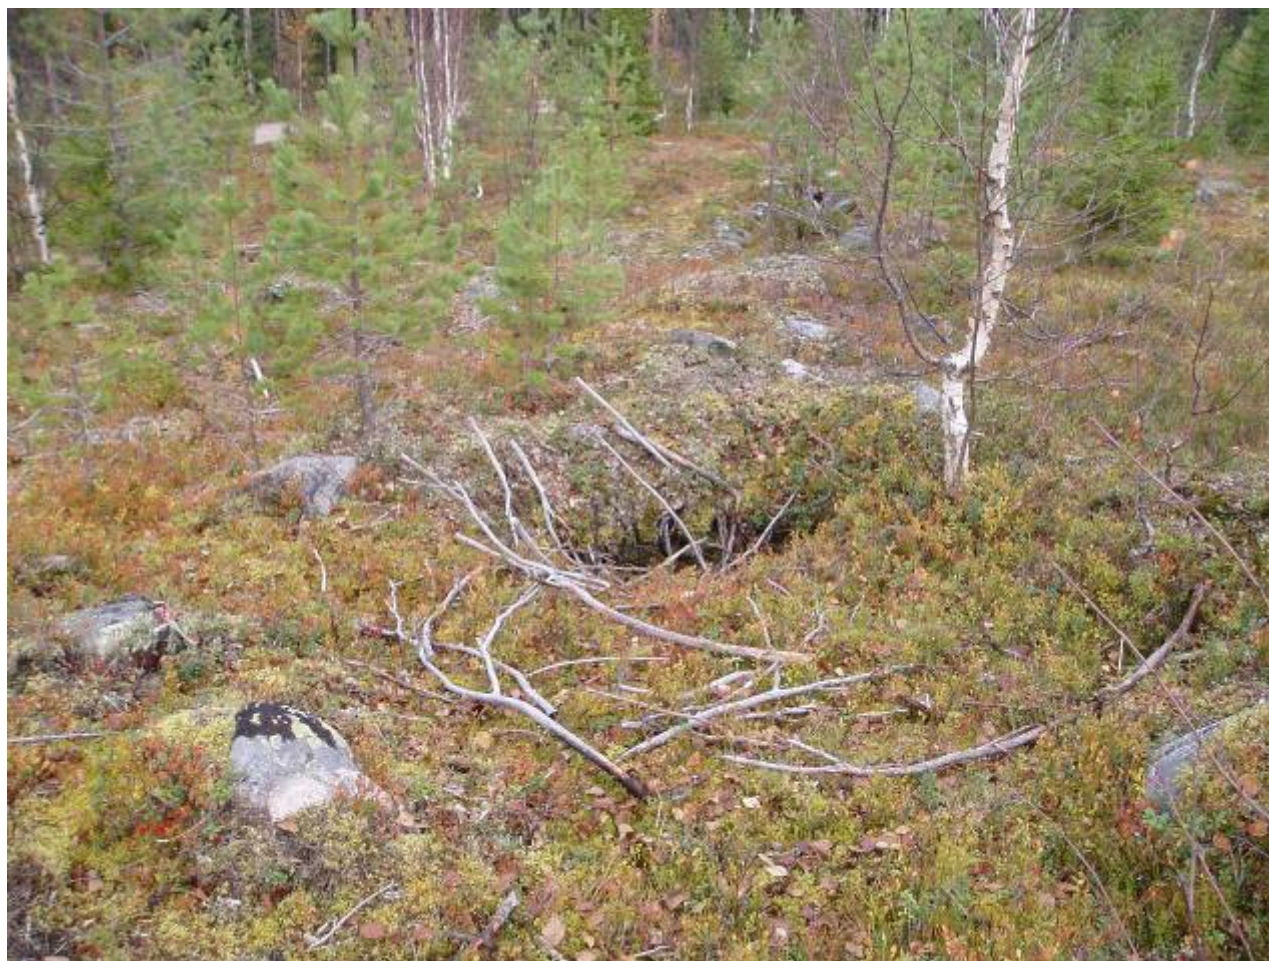
Nr 6. Bilden tagen från SV.

6. **Skyttevärn**, bestående av en grop, 1,3 x 0,8 m (NV-SÖ) och 0,5 m djup, samt en vall av stenar och jord omedelbart NÖ om gropen. Gropens bottenplan är 1,3 x 0,5 m stort. Vallen, på tre sidor, från NV till SÖ om gropen, är intill 1,4 m bred och 0,3 m hög av jord och stenar. Beväxt med 7 små tallar och 1 björk.

Har karaktär av tydligt skyttevärn.

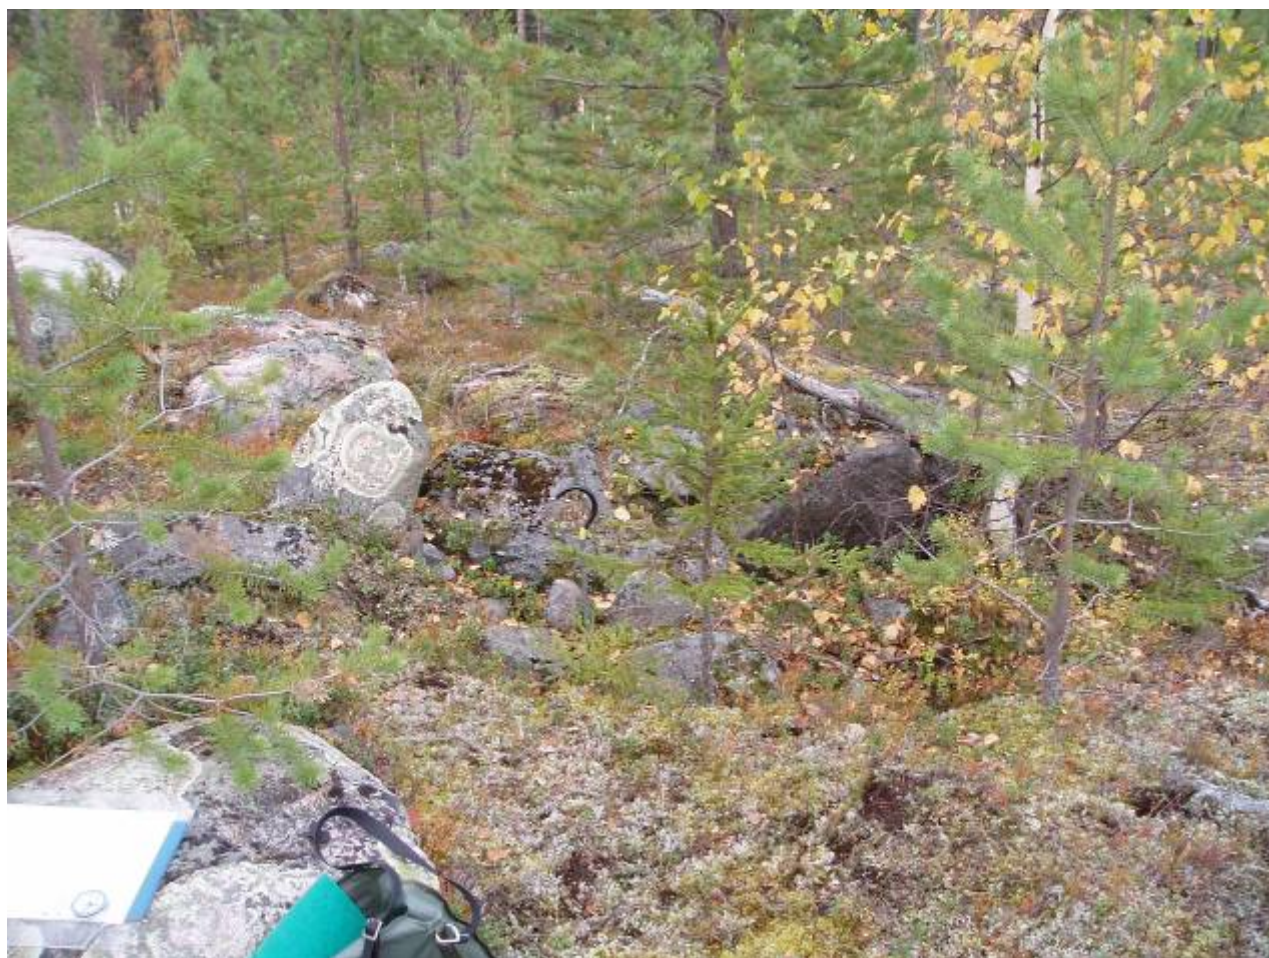
Nr 7. Bilden tagen från SV.

7. **Skyttevärn**, bestående av en grop, 1,8 x 1 m (NV-SÖ) och 0,3 m djup, samt en vall av stenar och jord omedelbart NÖ om gropen. Gropens bottenplan är 1,4 x 0,3 m stort med flera synliga stenar i botten, intill 0,7 m stora. Vallen, på tre sidor, från NV till SÖ om gropen, är intill 1,7 m bred och 0,2 m hög av jord och intill 0,6 m stora stenar, jämte två stenblock som är 1-1,2 m stora. Ett av de stora stenblocken är upprest till 0,7 meters höjd. Beväxt med 3 tallar och 2 björkar.

Har karaktär av skyttevärn, som dock inte var lätt att anlägga bland alla naturligt förekommande stora stenar och block.

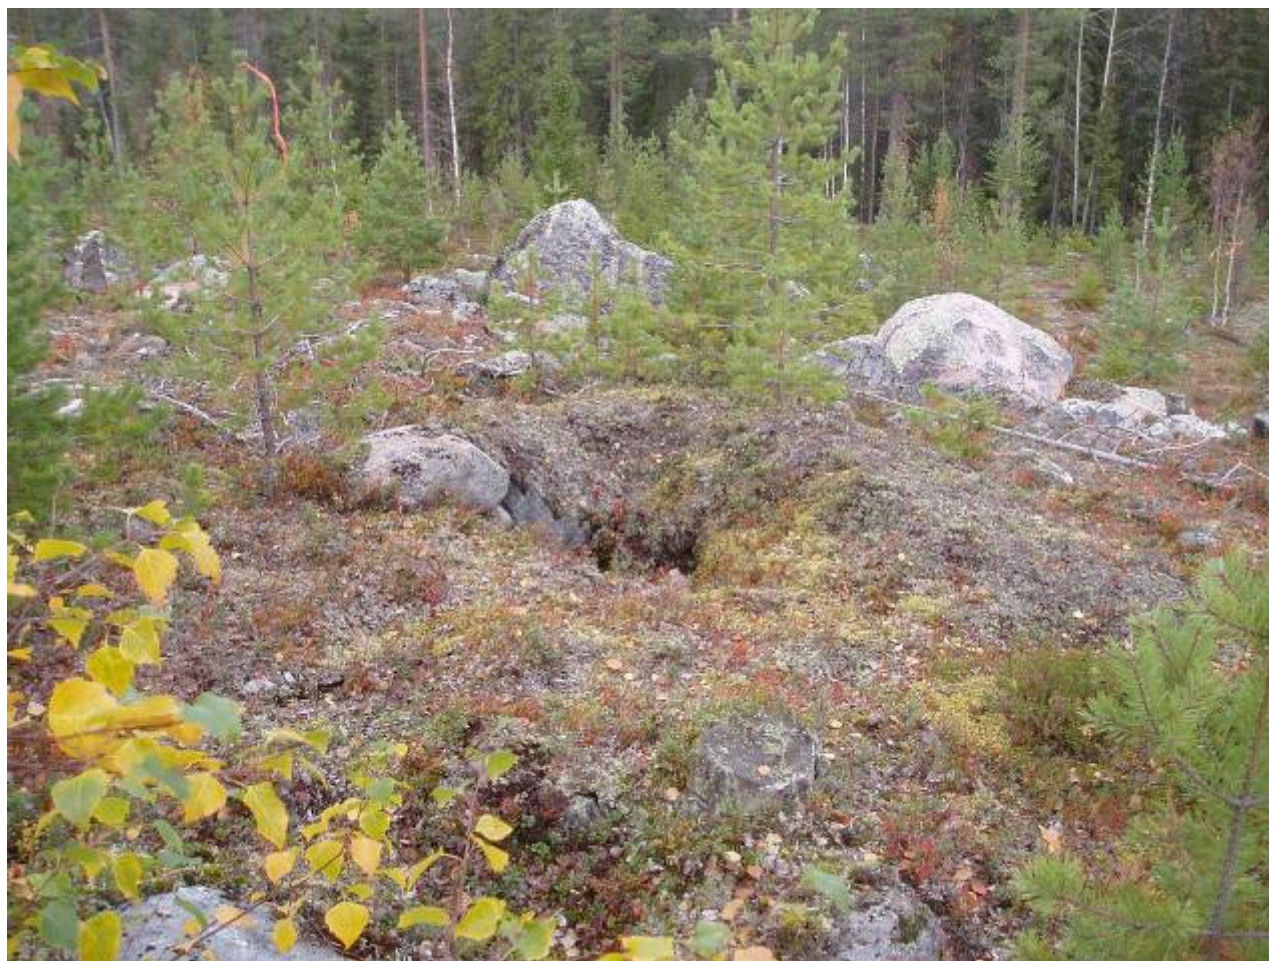
Nr 8. Bilden tagen från S.

8. **Skyttevärn**, bestående av en grop, 1,2 x 0,8 m (NNV-SSÖ) och 0,7 m djup, samt en vall av stenar och jord omedelbart NÖ om gropen. Gropens bottenplan är 1,2 x 0,4 m stort med flera synliga stenar i botten. Vallen, på tre sidor, från NNV till SSÖ om gropen, är intill 1,5 m bred och 0,4 m hög av jord och intill 0,8 m stora stenar. Beväxt med 3 tallar.

Har karaktär av tydligt skyttevärn.

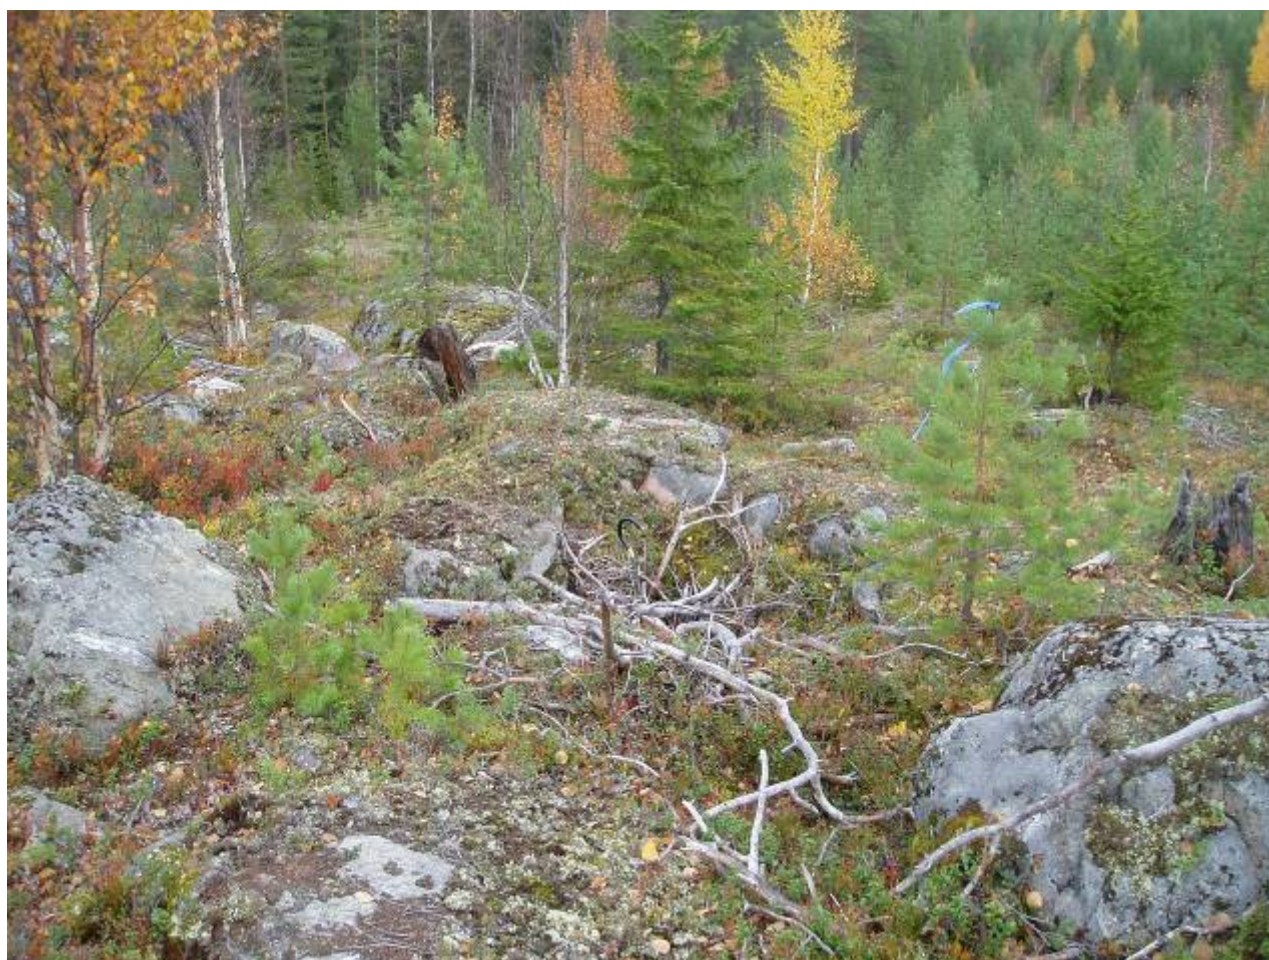
Nr 9. Bilden tagen från SV.

9. **Skyttevärn**, bestående av en grop, 1,4 x 0,6 m (N-S) och 0,6 m djup, samt en vall av stenar och jord omedelbart Ö om gropen. Gropens bottenplan är 1 x 0,4 m stort, belamrat med ris. Vallen, på tre sidor, från N till S om gropen, är intill 1,2 m bred och 0,3 m hög av jord och stenar jämte två 1,3-2 m stora och 0,2-0,4 m höga stenblock. Beväxt med 1 gran.

Har karaktär av tydligt skyttevärn.

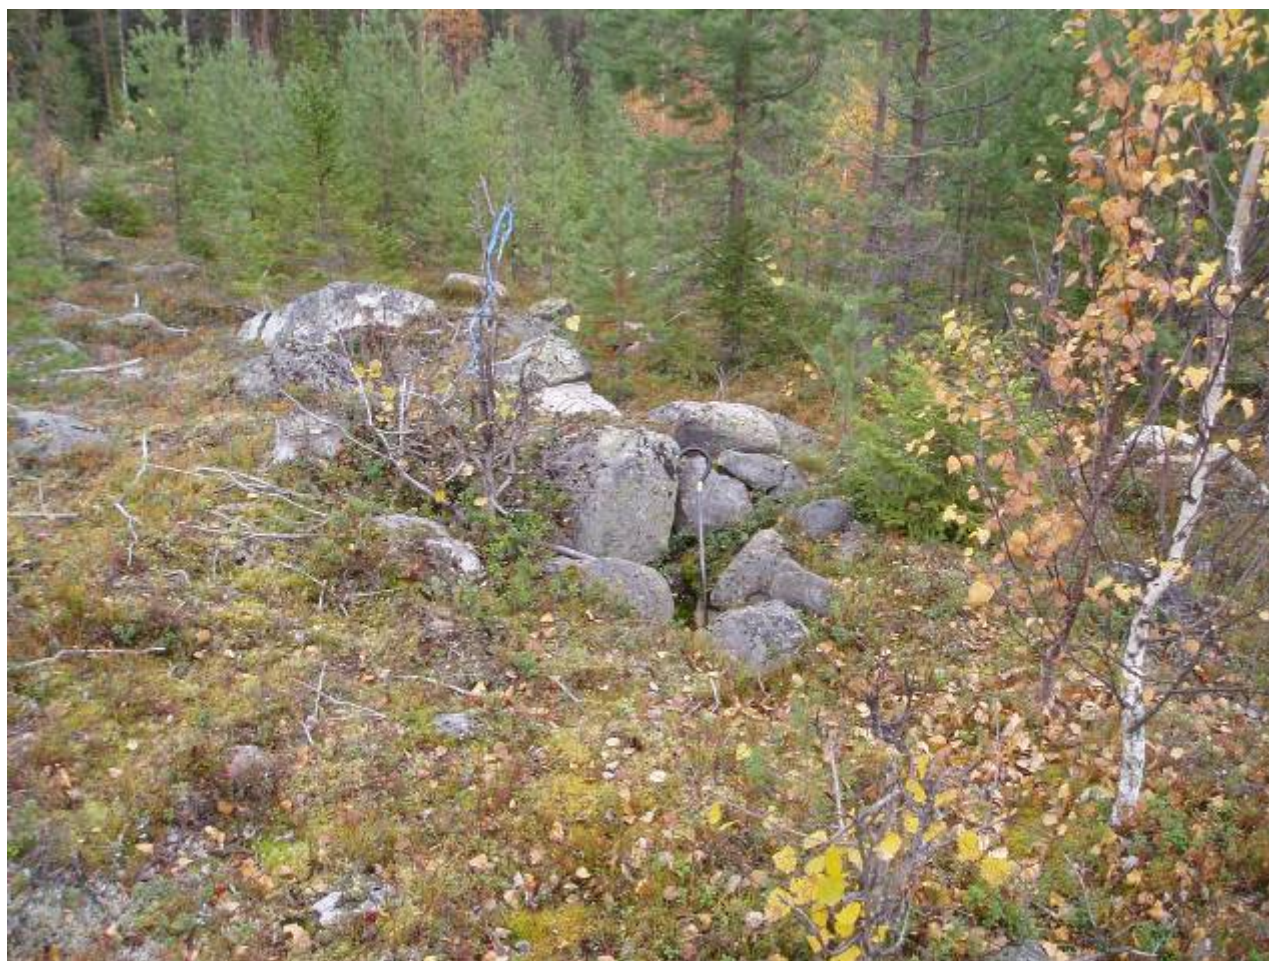
Nr 10. Bilden tagen från SV.

10. **Skyttevärn**, bestående av en grop, 1,3 x 0,7 m (NNÖ-SSV) och 0,3 m djup, samt en vall av stenar och jord omedelbart NÖ om gropen. Gropens bottenplan består av 0,2-0,4 m stora stenar. Vallen, på tre sidor, från N till S om gropen, är intill 1,2 m bred och 0,2 m hög av jord och flera stenblock som är 0,3-1,2 m stora. Beväxt med 1 tall, 1 gran och 2 lövbuskar.

Har karaktär av värn, som eventuellt blev ofullbordat p.g.a. alla stora stenar och block, men som ändå kan ha använts.

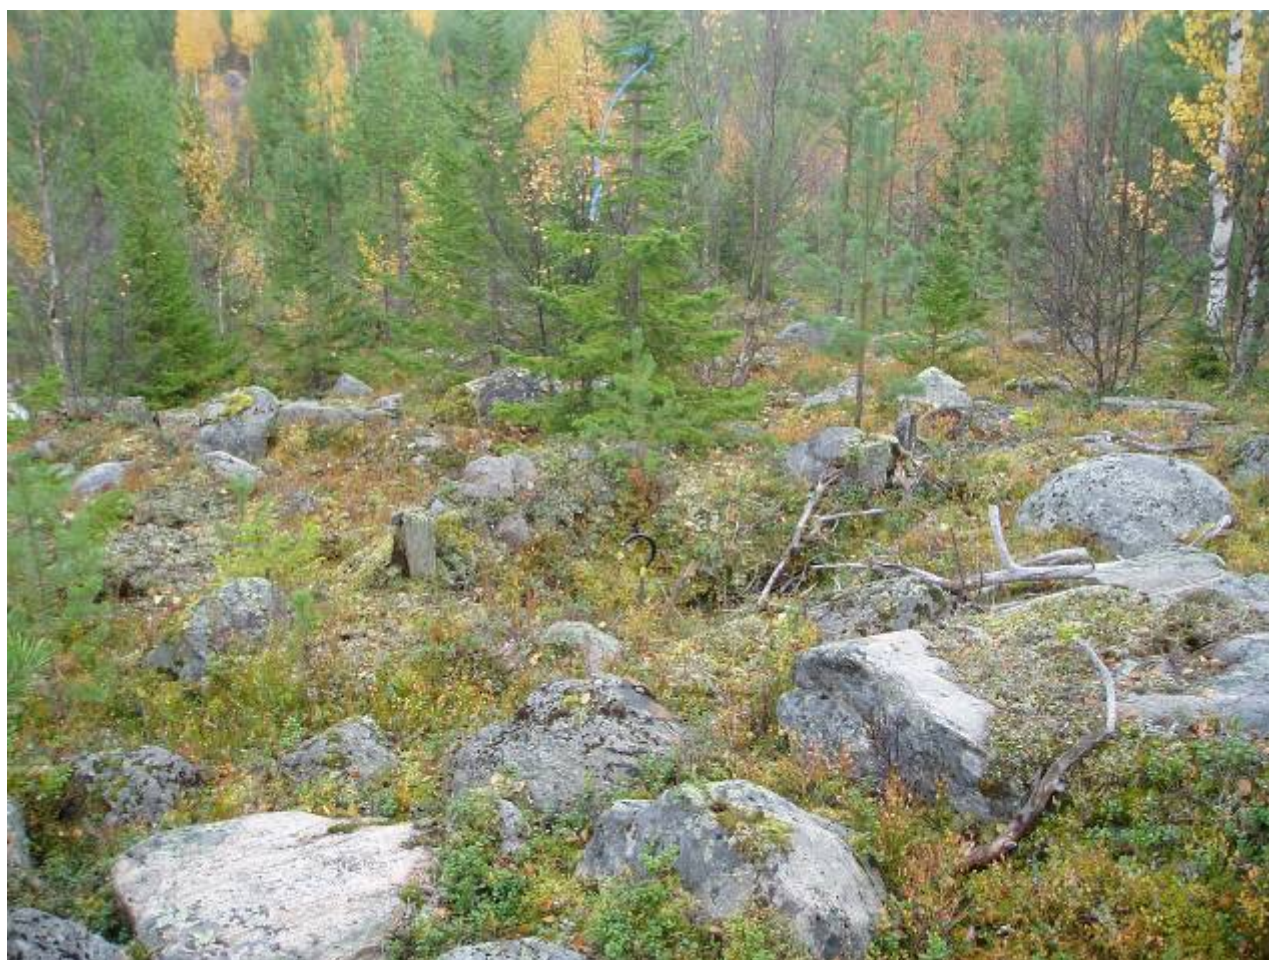
Nr 11. Bilden tagen från NV.

11. **Skyttevärn**, bestående av en grop, 1,4 x 0,6 m (NNV-SSÖ) och 0,5 m djup, samt en vall av stenar och jord omedelbart NÖ om gropen. Gropens bottenplan är 0,5 x 0,4 m stort med flera synliga övermossade stenar. Vallen, på tre sidor, från NNV till SSÖ om gropen, är intill 1 m bred och 0,5 m hög av jord och intill 0,5 m stora stenar. Beväxt med 2 tallar och 1 stubbe.

Har karaktär av tydligt skyttevärn.

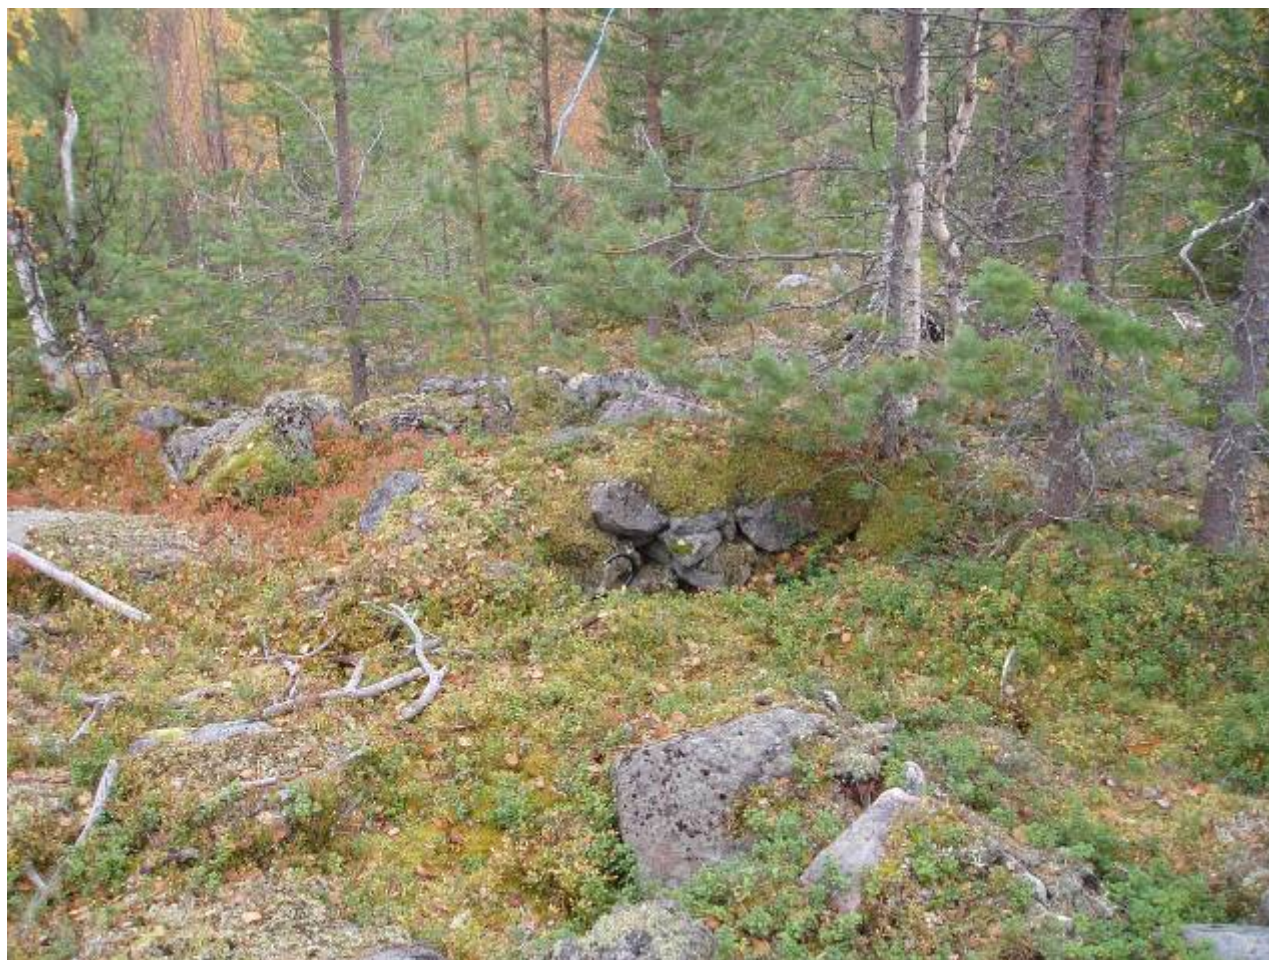
Nr 12. Bilden tagen från V.

12. **Skyttevärn**, bestående av en grop, 1,4 x 0,6 m (N-S) och 0,7 m djup, samt en vall av stenar och jord omedelbart NÖ om gropen. Gropens bottenplan är 0,3 x 0,3 m stort invid flera övermossade inrasade stenar. Vallen, på tre sidor, från NV till SÖ om gropen, är intill 1,2 m bred och 0,5 m hög av jord och 0,2-0,4 m stora stenar, som är kallmurade inåt gropen. Beväxt med 1 björk och 4 tallar.

Har karaktär av tydligt skyttevärn.

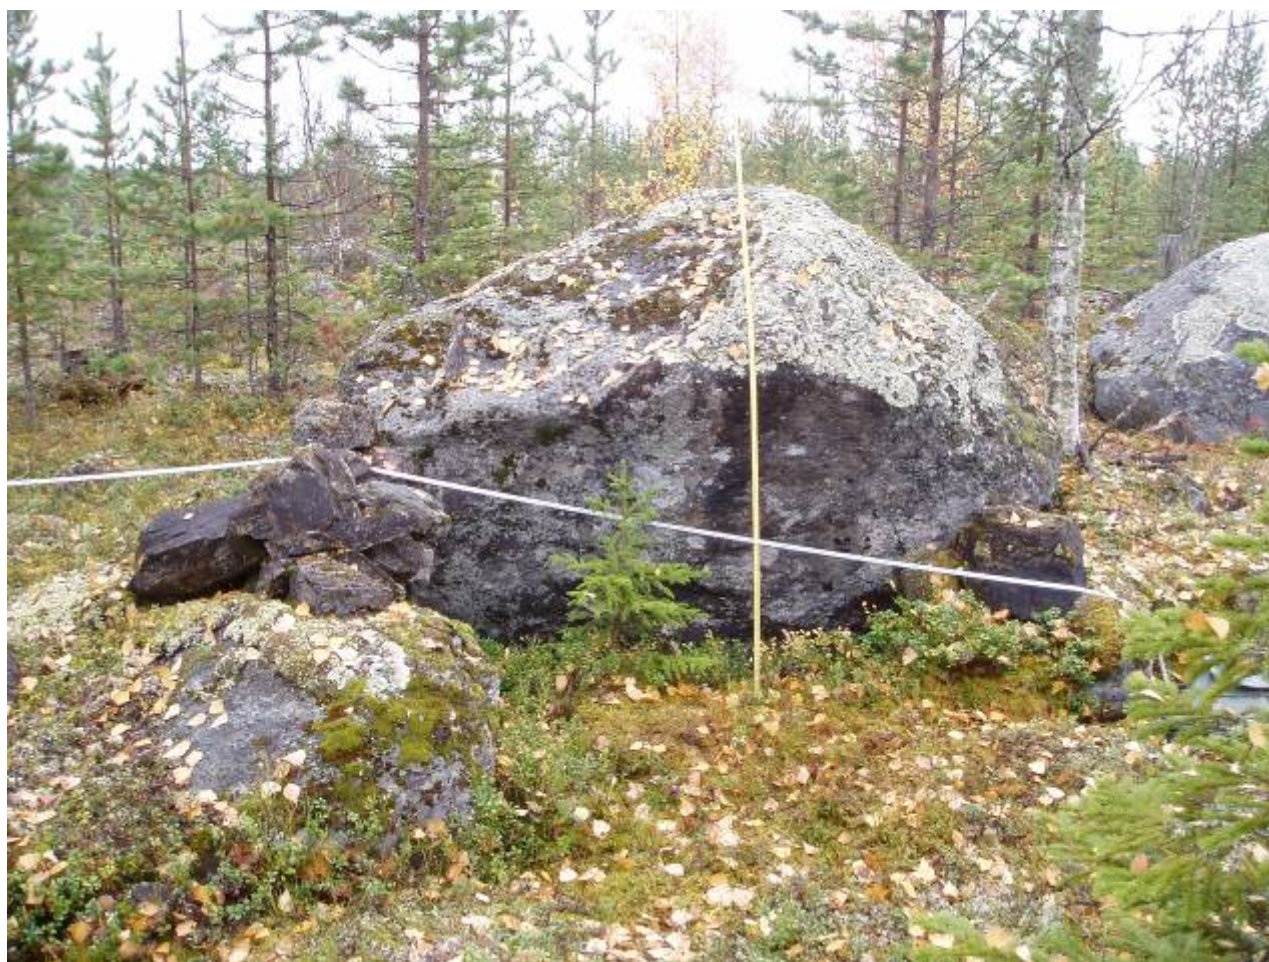
Nr 13. Bilden tagen från NV.

13. **Utrymme** mellan stenblock och upplagda stenar, ca 1,6 x 1 m (NÖ-SV). Utrymmet begränsas i SÖ av ett 2-2,5 m stort och 1,5 m högt block, i NÖ av 1,5-2 m stort och 0,5 m högt block med flera upplagda stenar på, och i SV av ett 1 m stort och 0,4 m högt block med enstaka upplagda stenar på. Utrymmet är öppet mot NV. De upplagda stenarna på blocket i NÖ bildar en vall, 1 m lång (NV-SÖ), 0,4 m bred och 0,5 m hög av 0,2-0,6 m stora stenar, varav två utfallna mot NÖ. De upplagda stenarna på blocket i SV bildar en 0,5 x 0,5 m stor och 0,4 m hög ansamling av 0,2-0,3 m stora stenar. Det stora blocket, i SÖ, har inåtlutande sida mot utrymmet. Intill och parallellt med blocket har utrymmet en grop, 1,5 x 0,5 m stor och 0,4 m djup. Stenar kan ha plockats upp härifrån för att läggas upp intill. Upplagda stenar saknar kartlav, vilket indikerar 1900-tal. Beväxt med 1 gran.

Har karaktär av förvarings- eller skyddsutrymme intill det stora blocket och upplagda stenar.

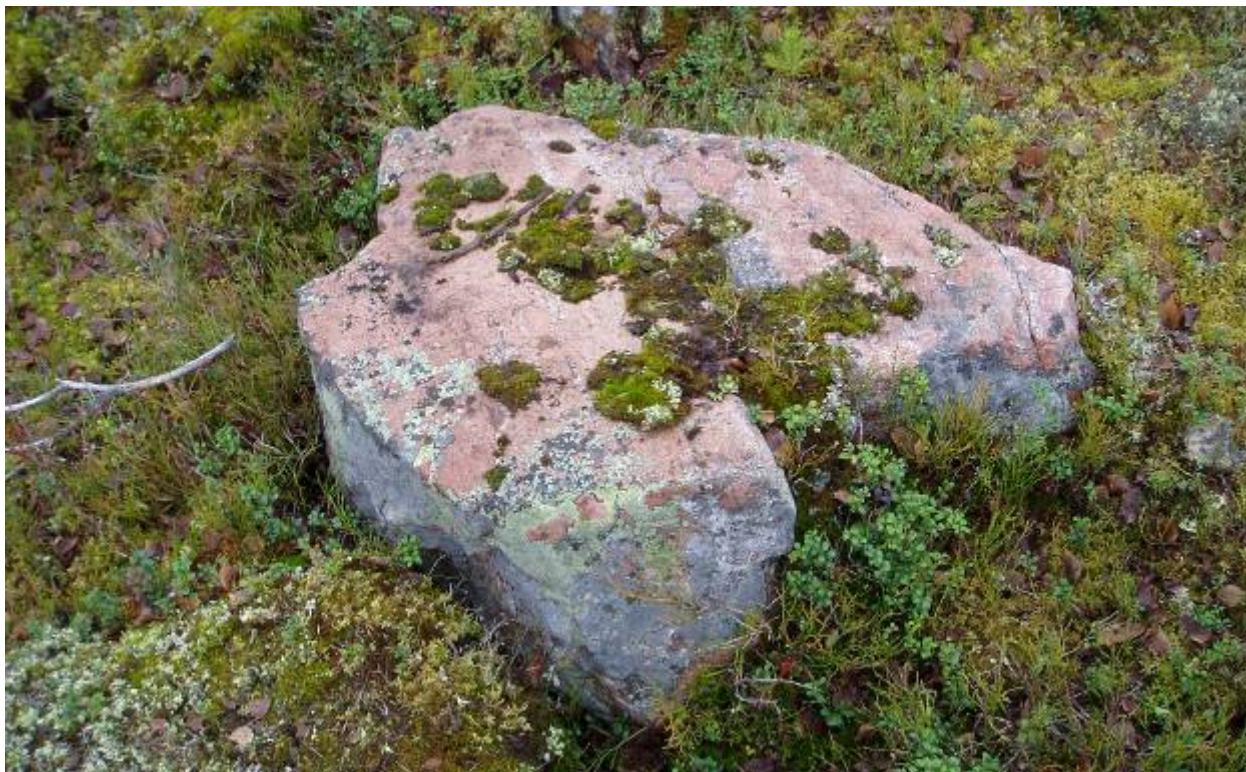
Nr 1. Bilden tagen från SÖ. Översidan är "skivad" vid stenbrott. Mossa har börjat växa på brottytan.

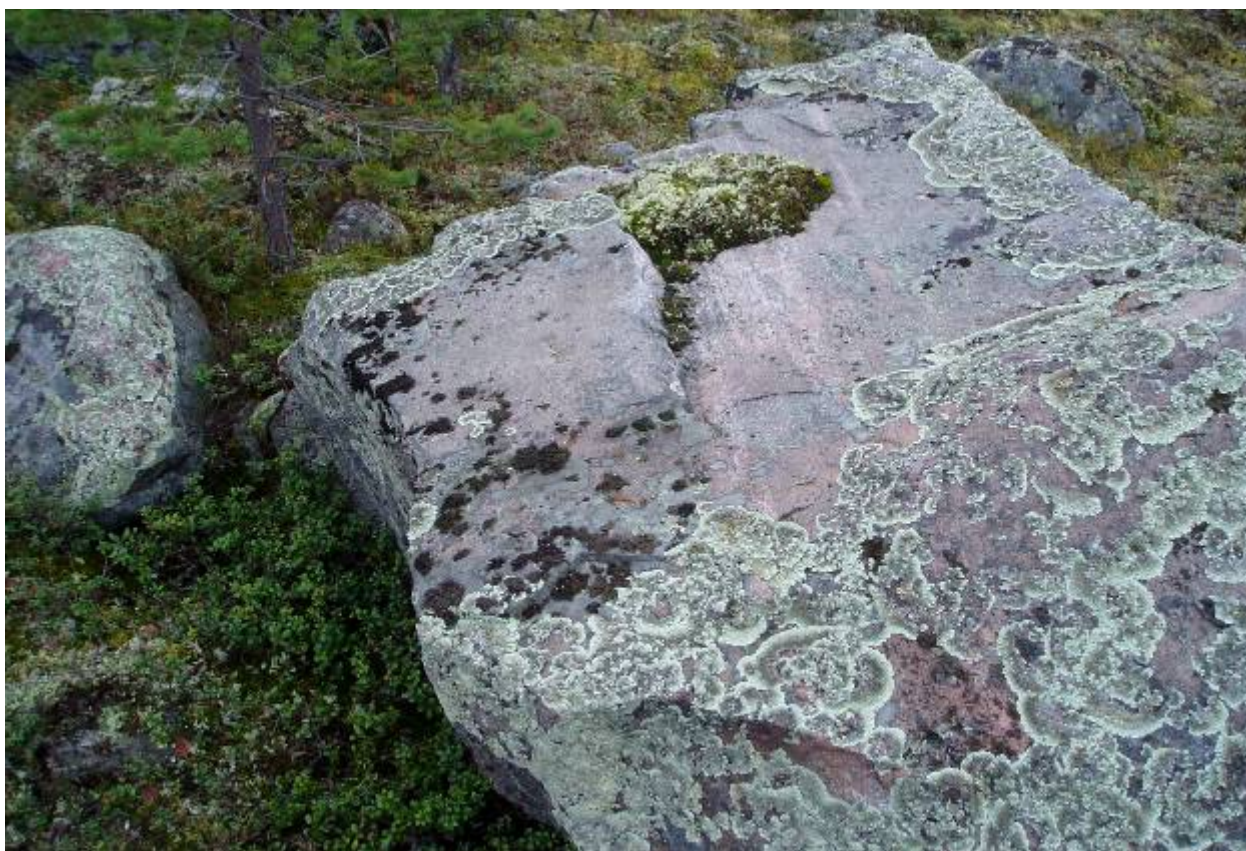
Nr 2. Bilden tagen från NÖ. Översidan är "skivad" vid stenbrott. Mossa har börjat växa på brottytan, även lav har börjat växa in på den.
