Ny järnväg Kalix - Haparanda

Dokumentation av kulturlämningar år 2007

Lennart Klang

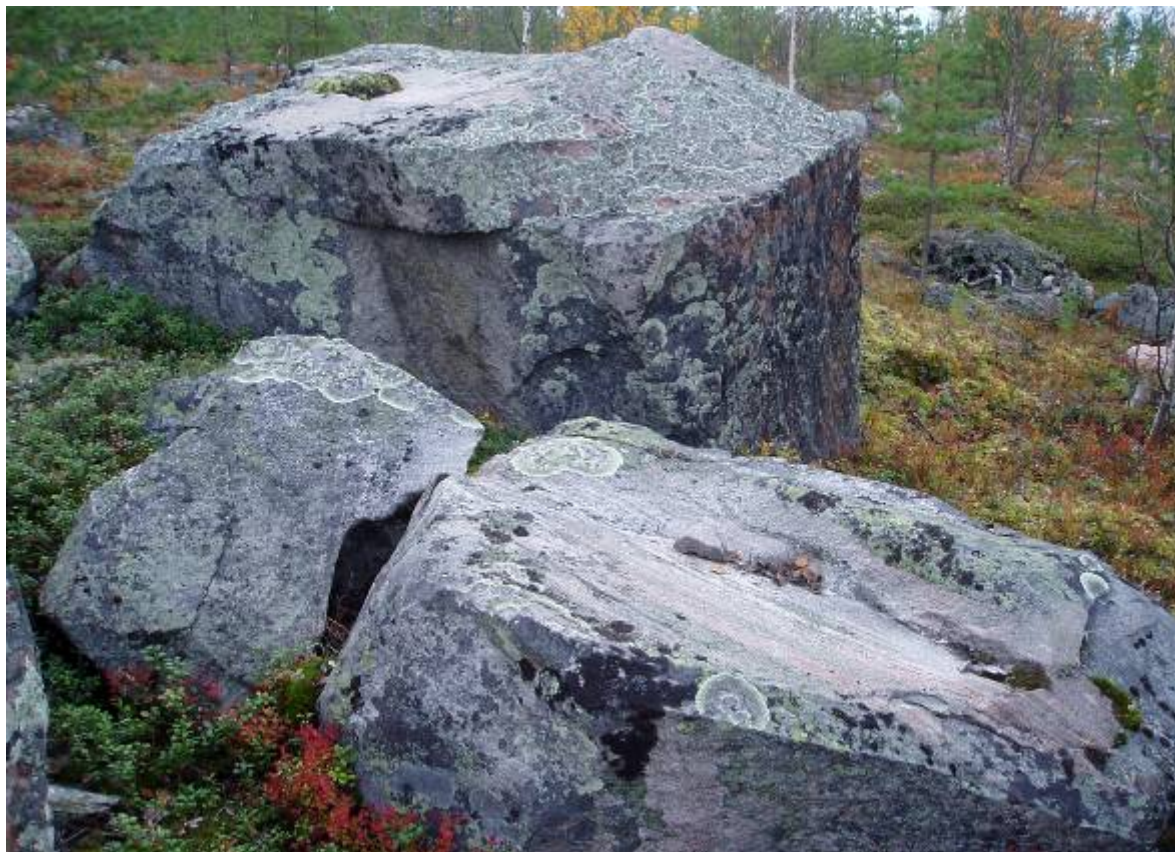
Nr 3 i förgrunden med nr 2 bakom. Bilden tagen från Ö.

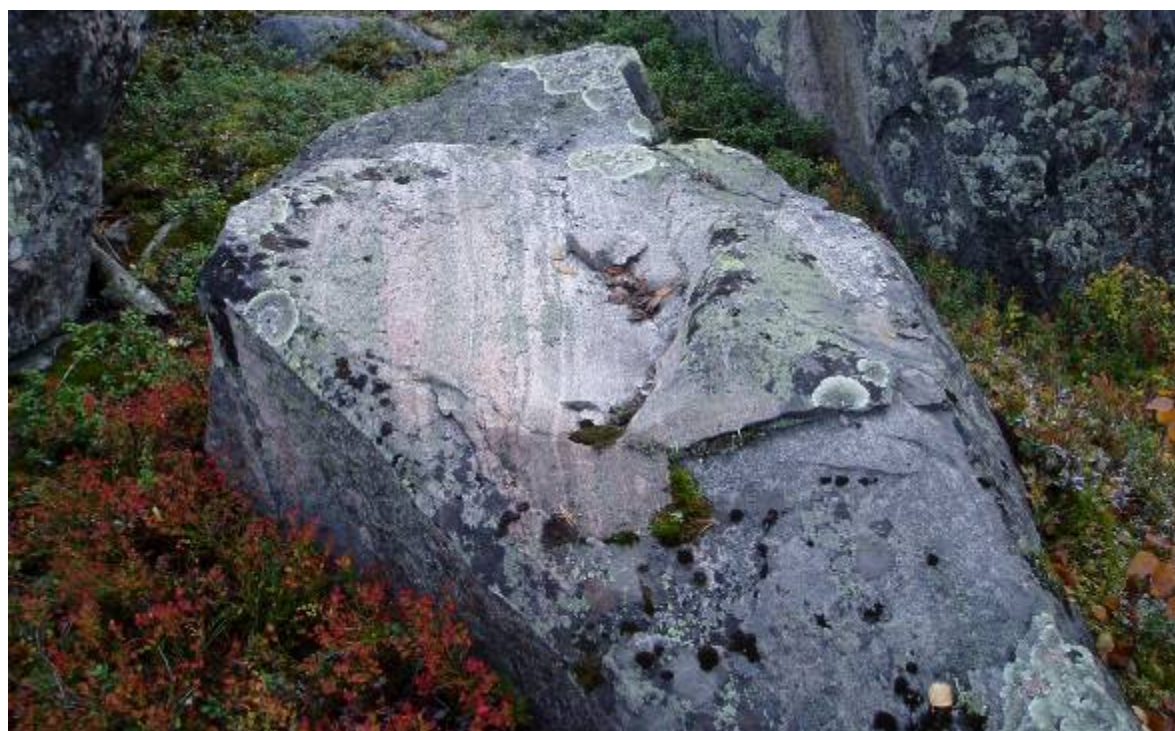
Nr 3. Bilden tagen från NÖ. Ovansidans vänstra del är "skivad" vid stenbrott. På denna brottyta förekommer enstaka förekomster av kartlav med en diameter på upp till 1,5 cm. Den gröna kartlaven finns större och tydligare på stenens högra del, som inte brutits.

Iakttagelserna vid dokumentationen i fält verifierar det Yngve Lind har berättat om platsen. Troligen är det brostenar som brutits på platsen, möjligen togs även grundstenar till byggnader härifrån på 1920-talet.

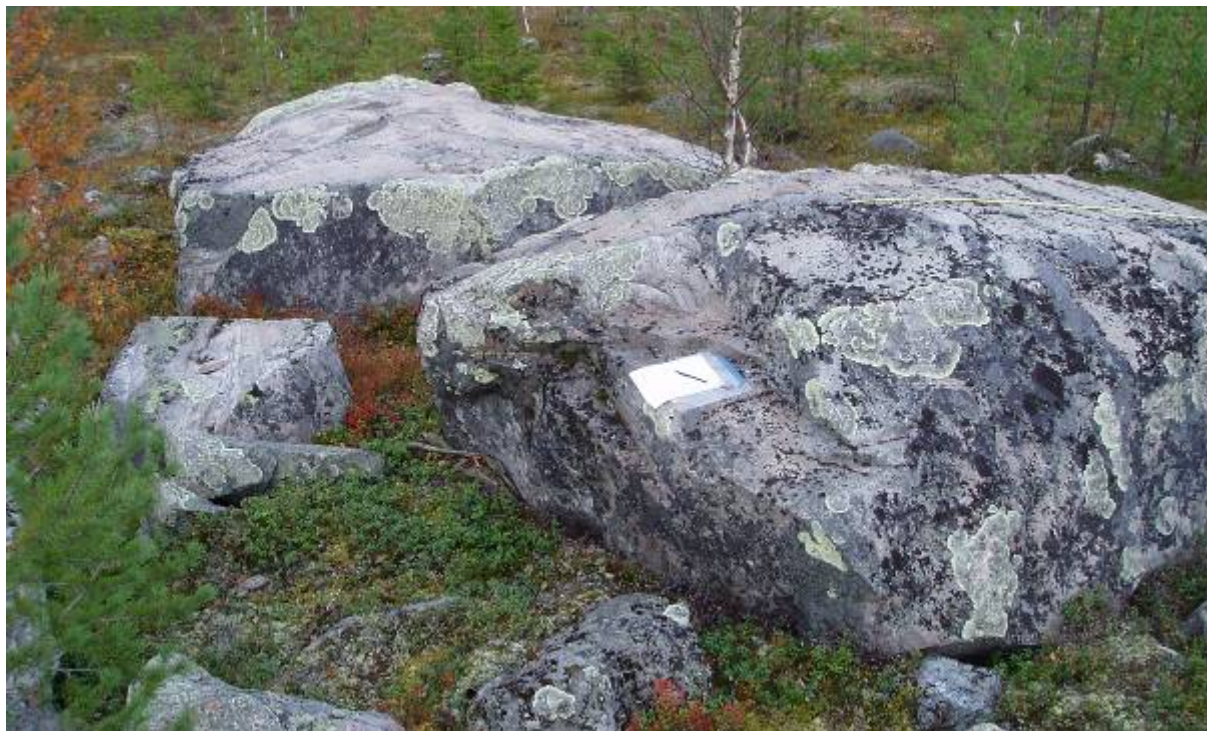
Nr 3 t v, nr 4 i bakgrunden och nr 5 t h. Bilden tagen från SV.

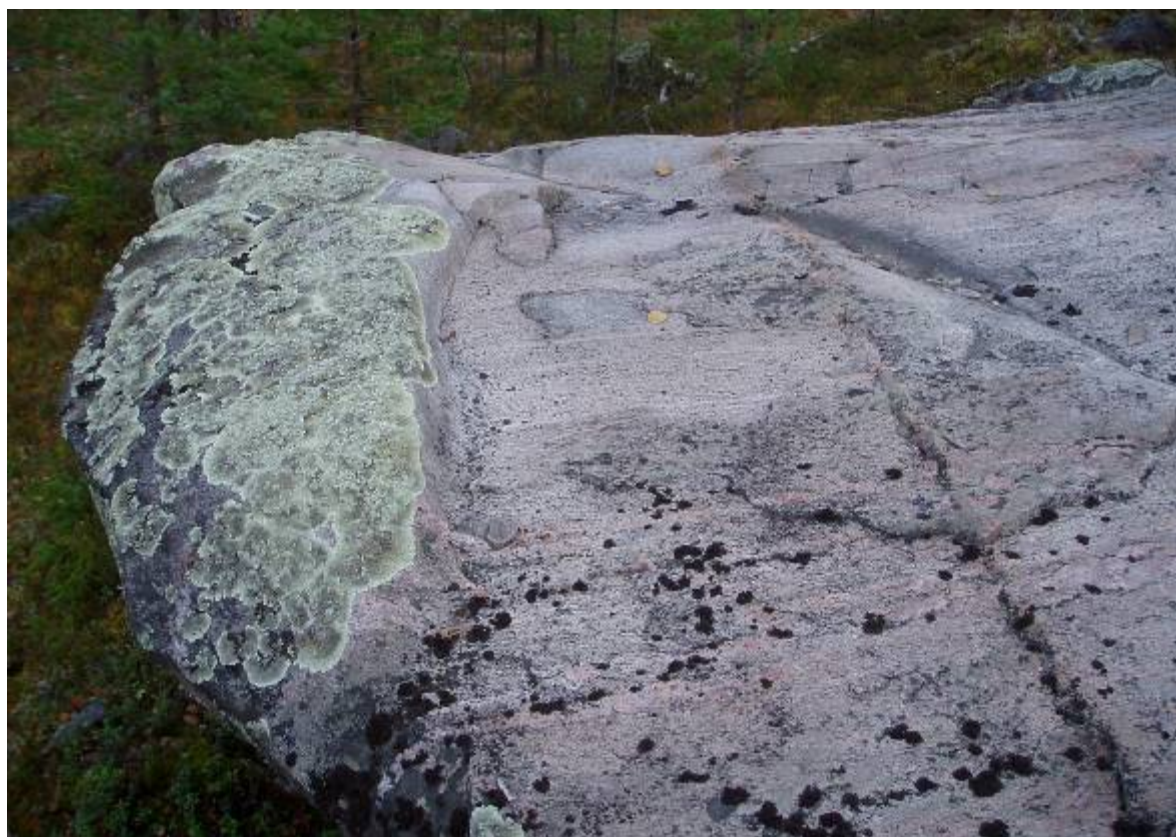
Nr 4 med tydliga brottytor och med lav på ytor som inte har brutits. Bilden tagen från NV.

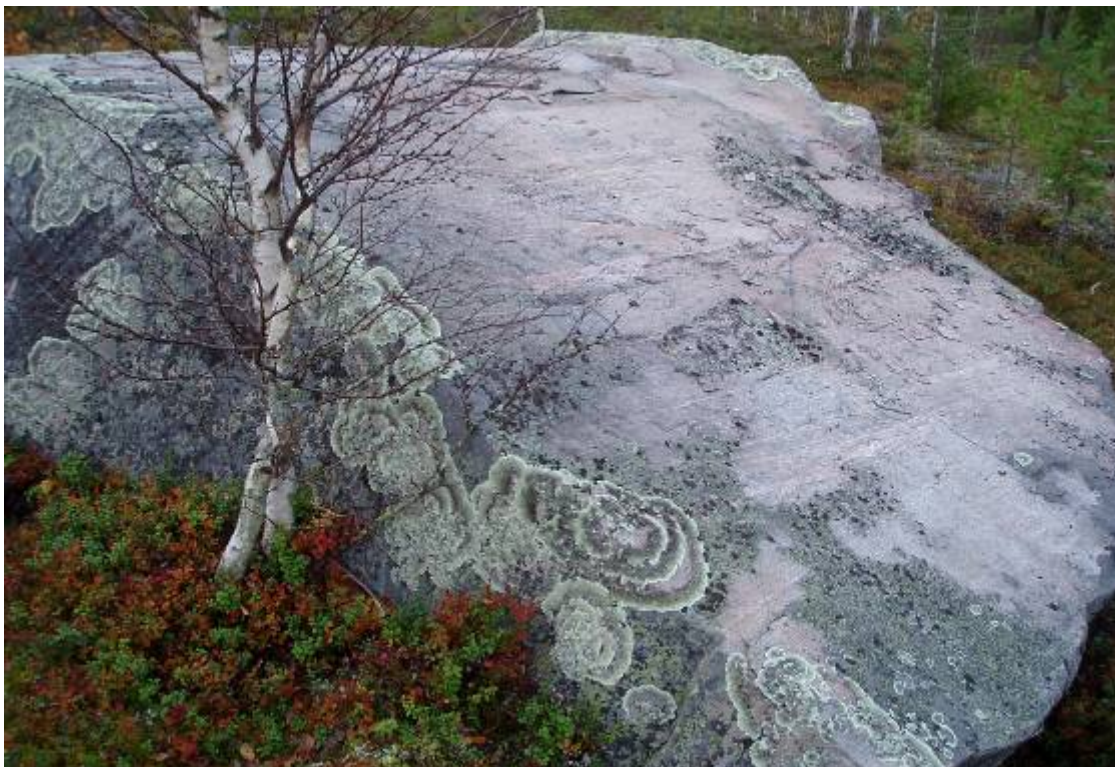
Nr 4. Bilden tagen från SÖ.

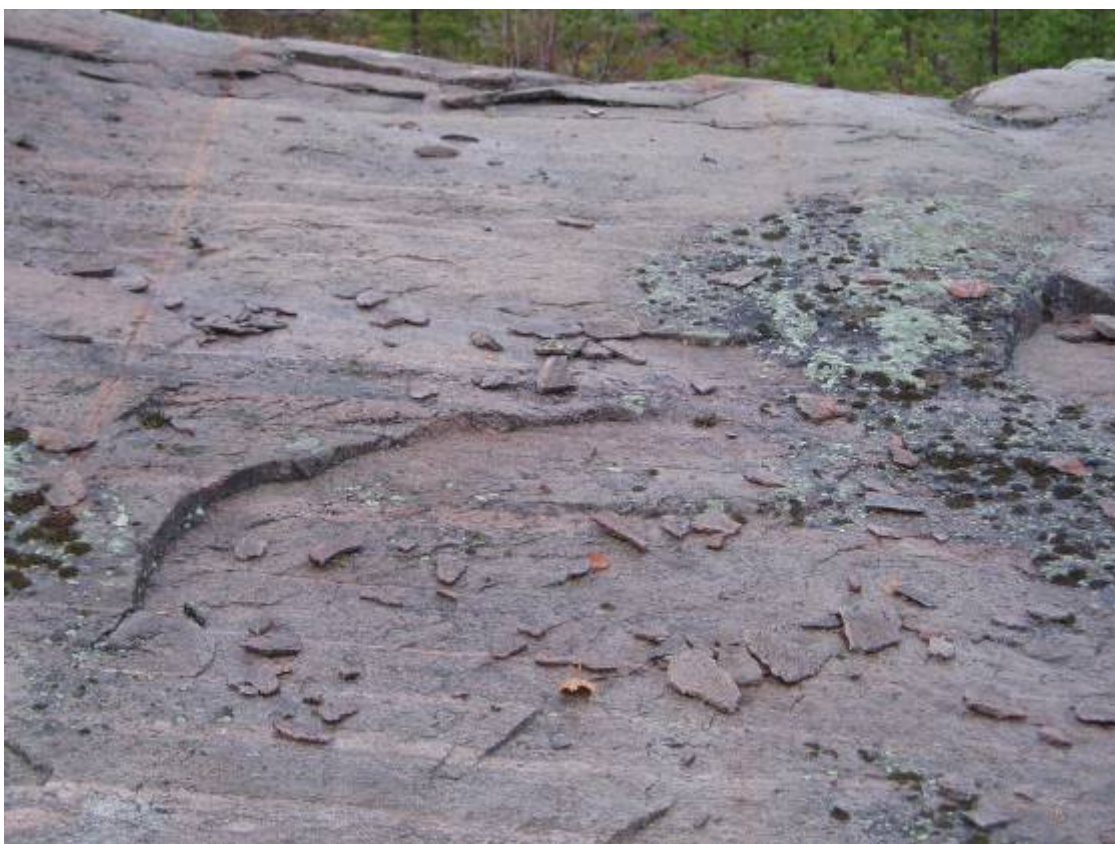
Nr 4. Närbild tagen från Ö. Stenbrytningen har givit upphov till riktligt med "avslag" från utvunna stenar från blocket.

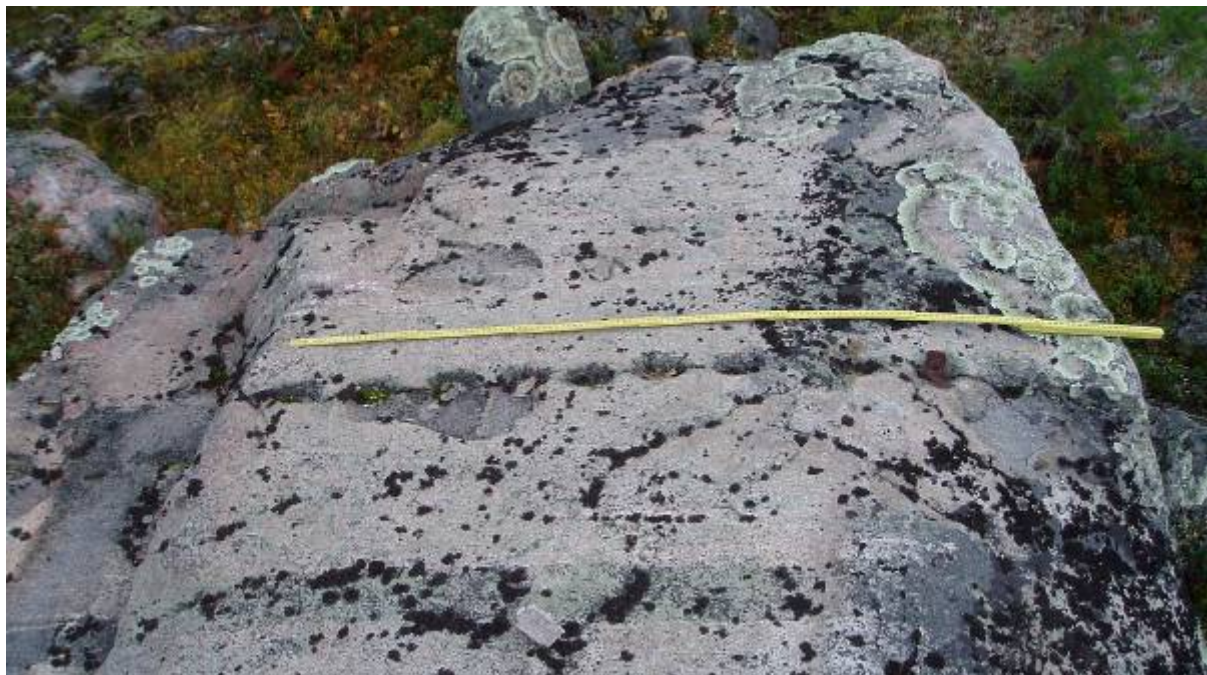
Ett av blocken, 4,4 x 3 m stort (NV-SÖ) och 1,1 m högt, har 14 tydliga *kilmärken*, varav 13 jämnt fördelade på en 1,8 m lång rad (NNÖ-SSV). Kilmärkena är 7 cm långa, 3-4 cm breda och 3-5 cm djupa. De är huggna vertikalt med mejsel för att blocket ska spricka utefter en rak linje. I kilmärke nr 2 från SSV sitter en järnkil kvar. Ytterligare ett kilmärke med kvarsittande järnkil har huggits horisontellt för att ge stenskivan önskvärd tjocklek. Detta märke återfinns intill det tredje kilmärket från NNÖ på en nivå 15 cm ner i blocket. De tre kilmärkena i raden längst i NNÖ befinner sig på denna nivå 15 cm under övriga vertikala kilmärken. De skiljs åt av en spricka (NV-SÖ) i blocket.

Nr 5. Bilden tagen från NV. Kilmärken bildar en rak linje framför tumstocken. En kvarsittande järnkil t h i linjen.

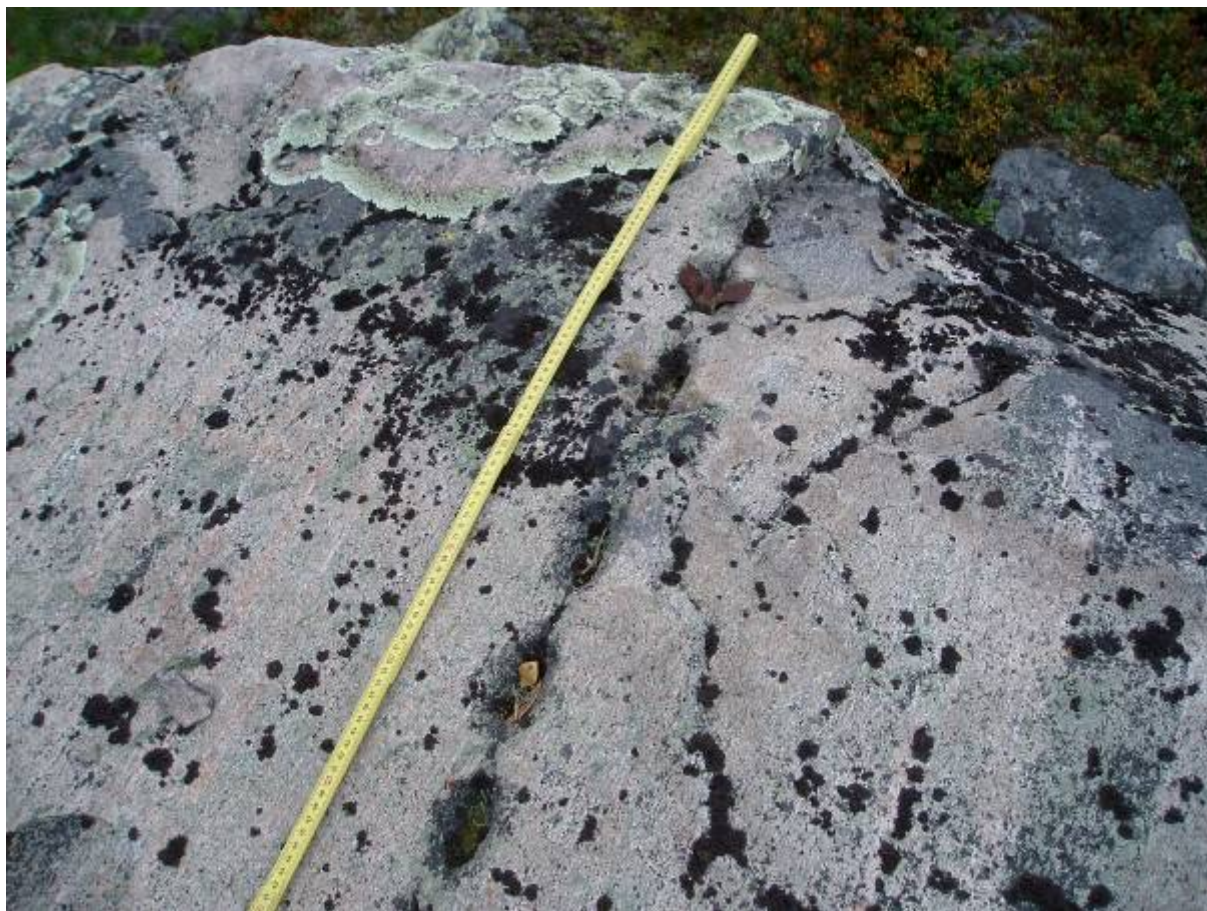
Nr 5. Kilmärken sedda uppifrån.

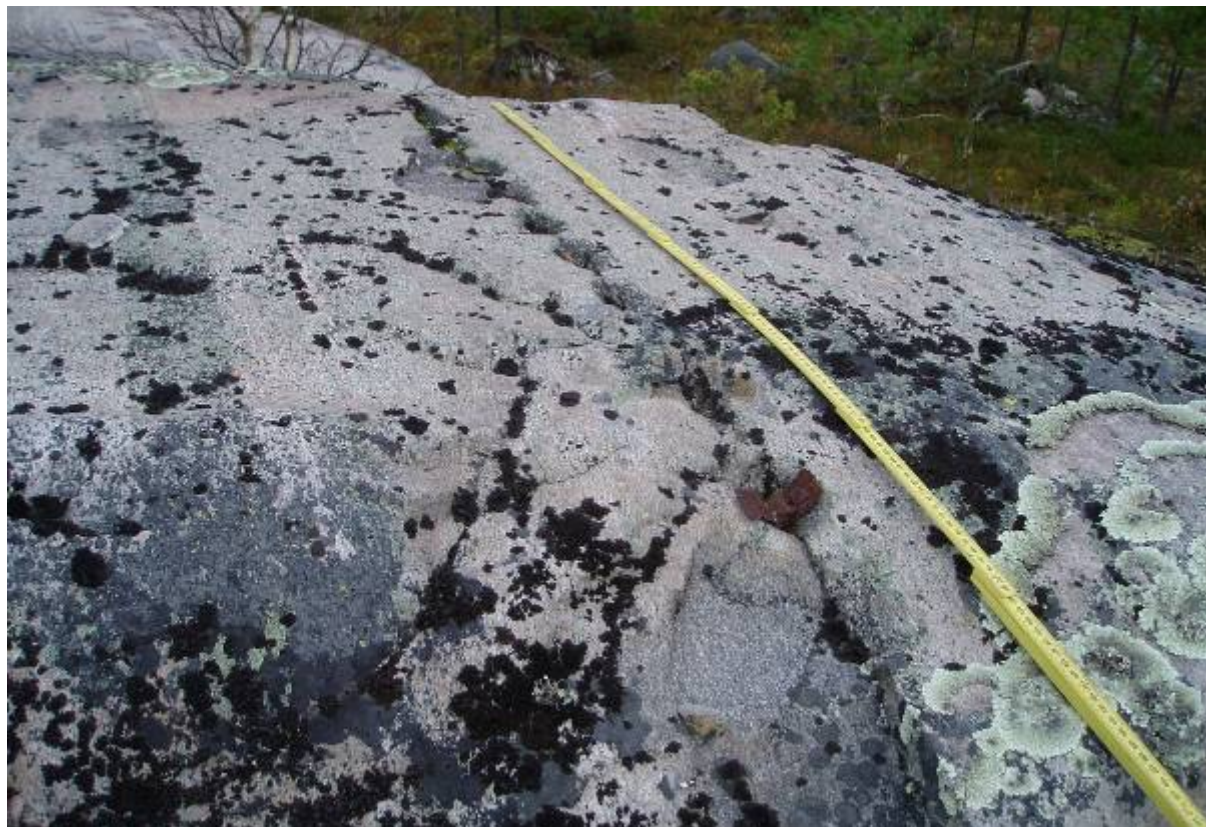
Nr 5. Kilmärken och en kvarvarande järnkil i förgrunden. Bilden tagen från SV.

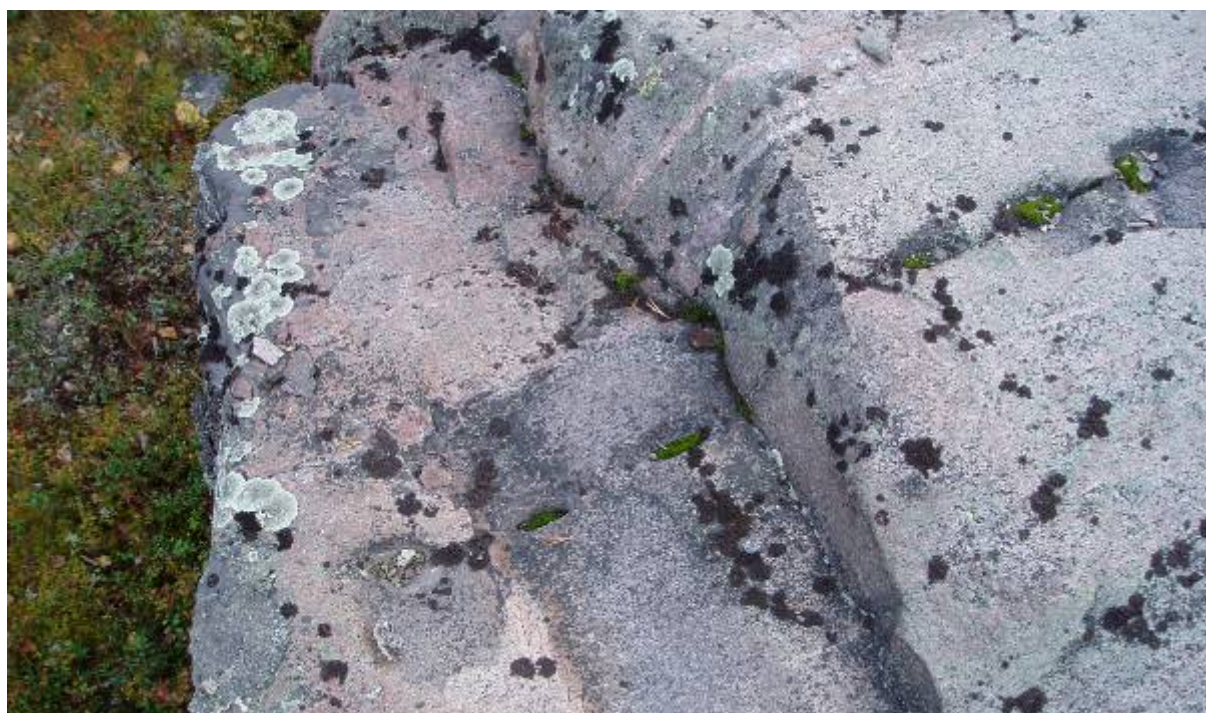
Nr 5. Kilmärkena i den raka raden är mossbeväxta. Utöver de vertikalt belägna kilmärkena finns även en järnkil inslagen horisontellt för att skiva blocket. Jærnkilen syns i blockets vinkel, på bilden något ovanför det tredje vertikala kilmärket från vänster. Bilden tagen från NNV.

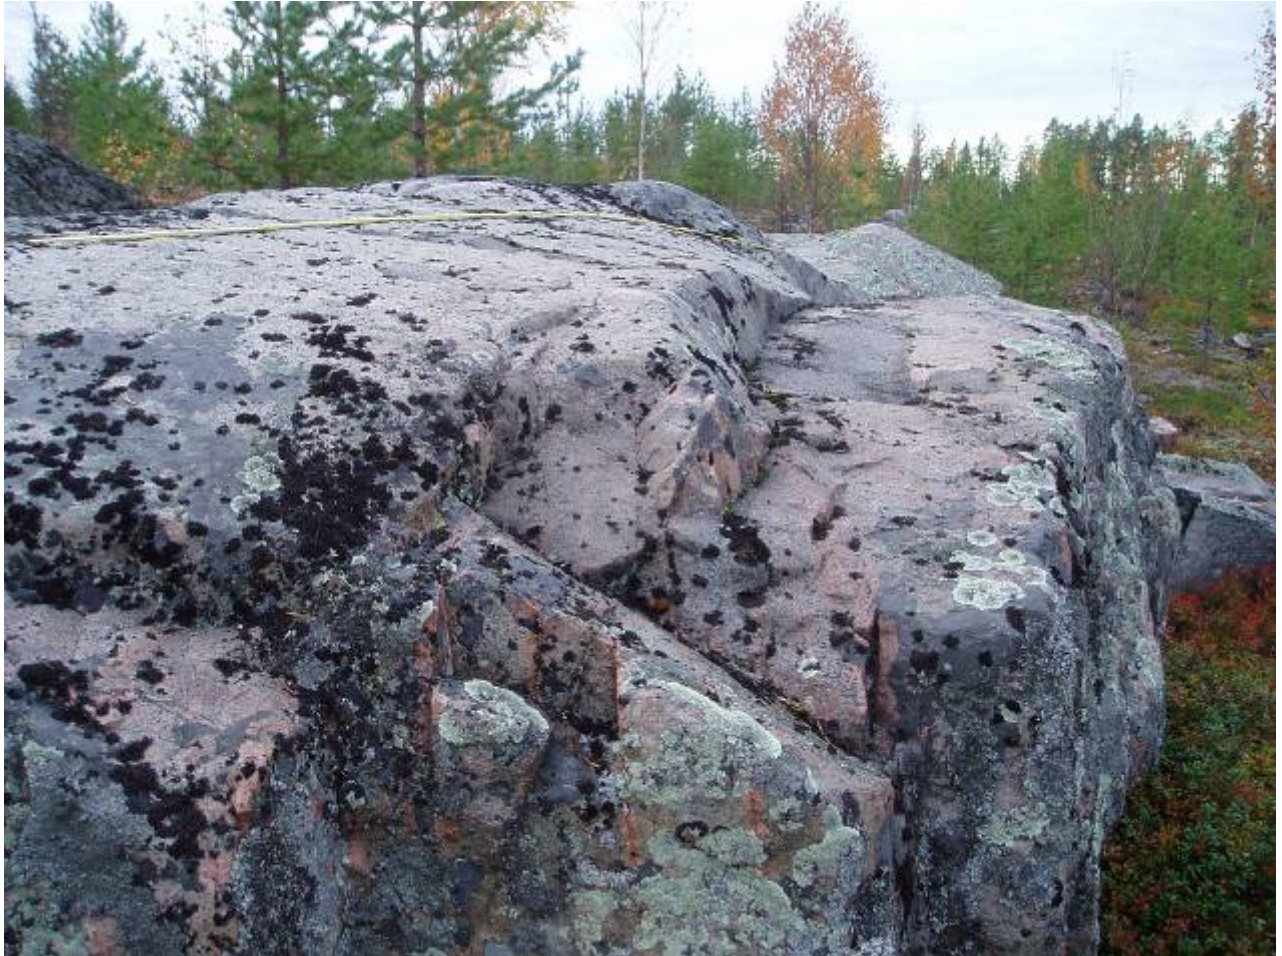
Nr 5. Bilden tagen från SÖ.

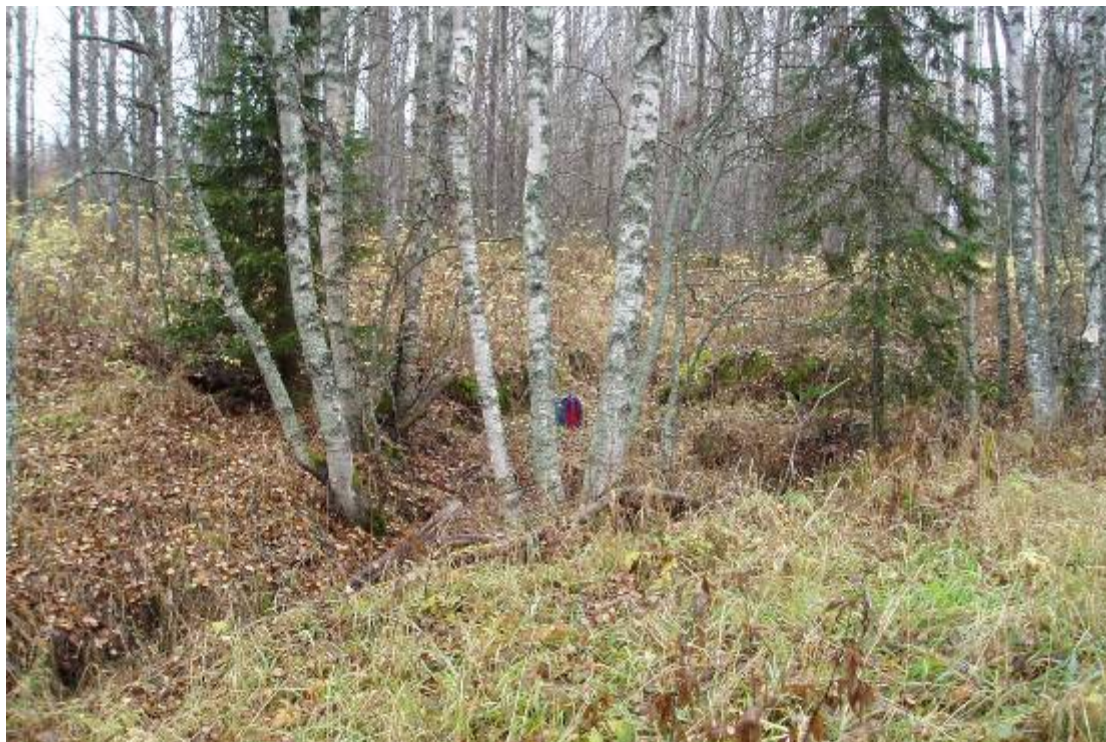
Kvarnplatsen syns som en nergrävning i bildens mitt, där en ryggsäck syns på bilden. Bilden tagen från SÖ. Framför kvarnplatsen ser man den grävda kanalen. I bakgrunden, ovanför kvarnplatsen, kan man möjligen ana en vägbank.

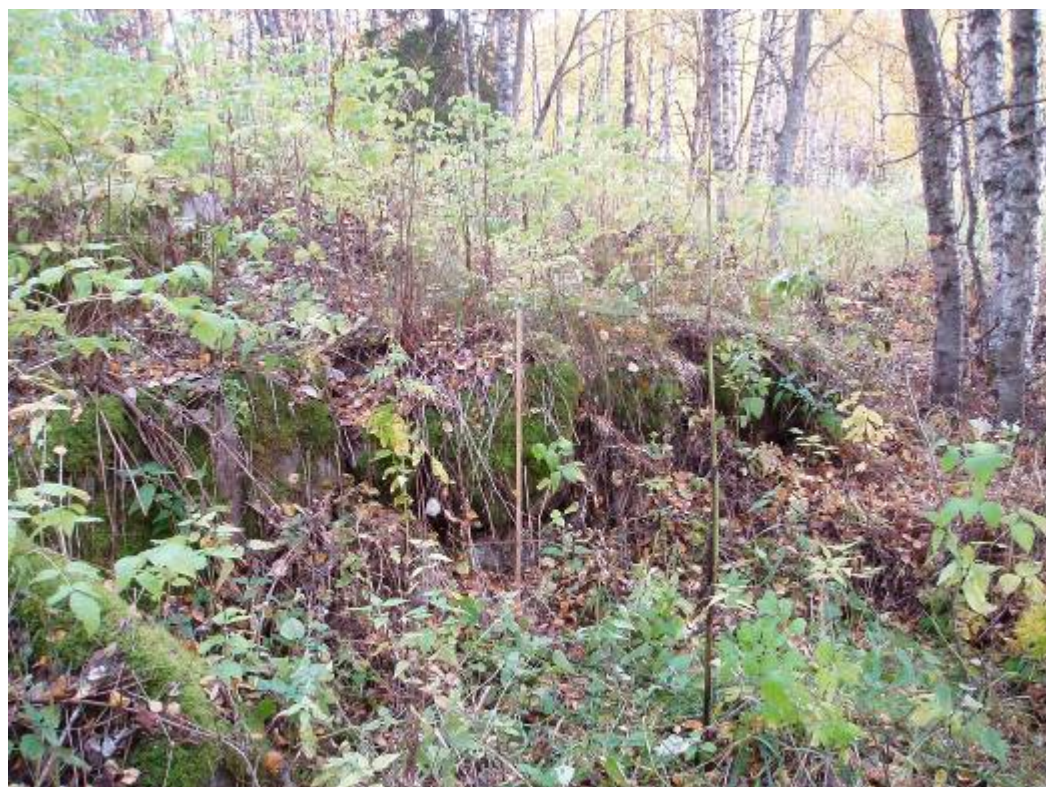
I kanten av nergrävningen för kvarnplatsen är grundstenar något dolda av vegetationen. Bilden tagen inne i kvarngrunden, från SV.

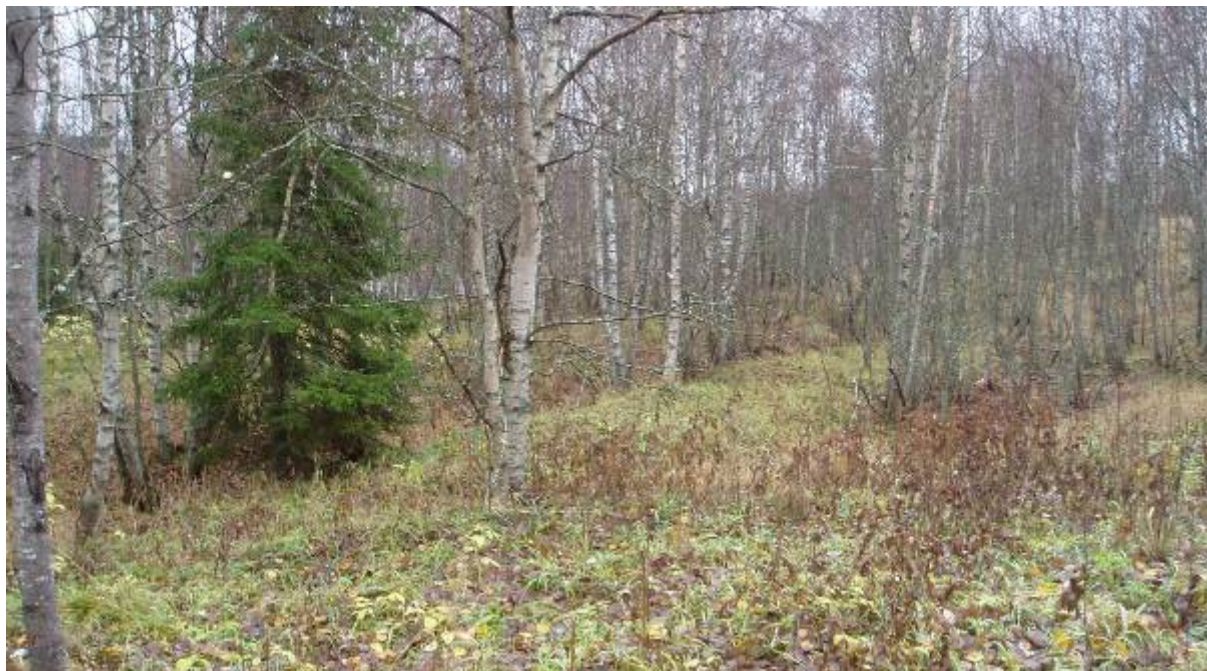
*I bildens mitt ser man den kanal som byggdes till kvarnen. Intill kanalen ser man upplagt material.
Bilderna tagen från NV.*

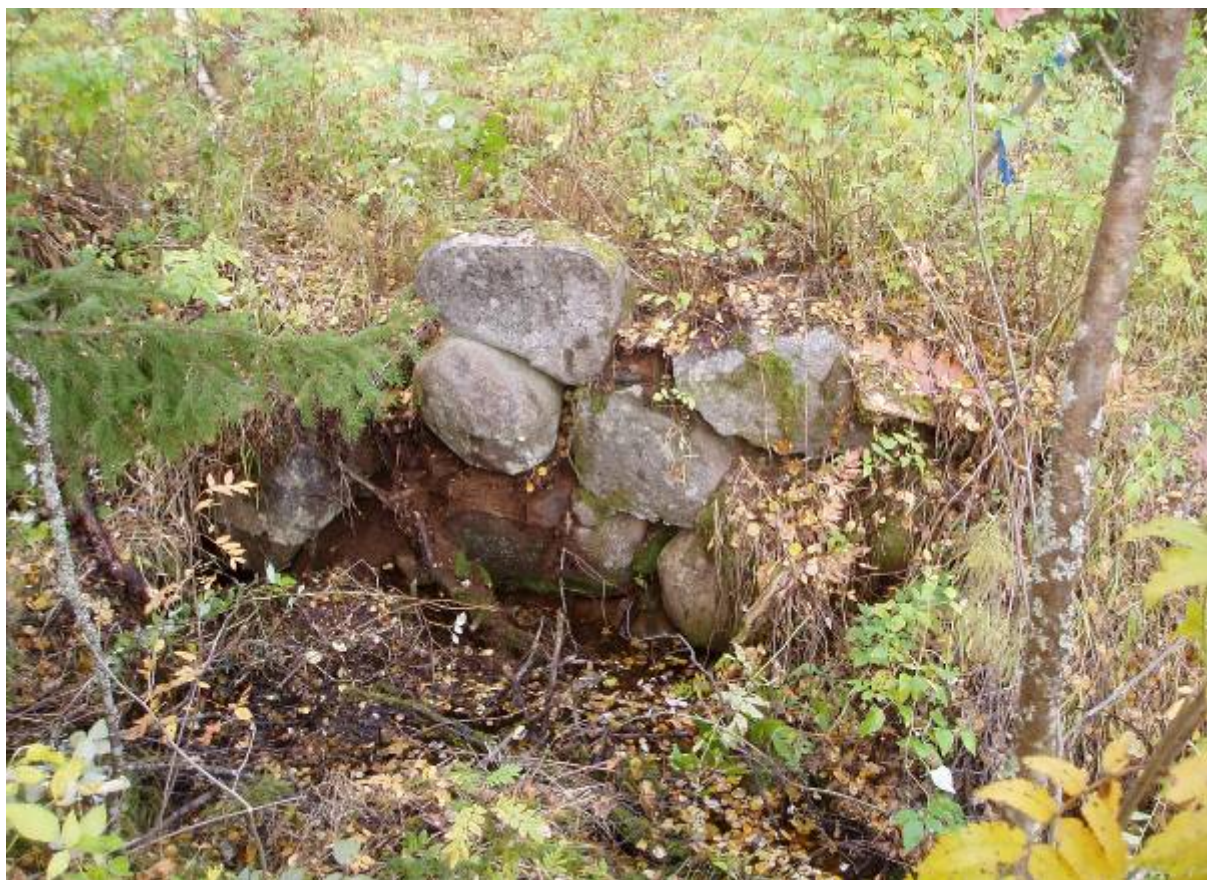
*Ett fundament vid kanalens inlopp har varit del av en dammvall, som till större delen nu är borta.
Bilderna tagen från SÖ. Fundamentet på bilden finns således vid kanalens nordvästra sida.*

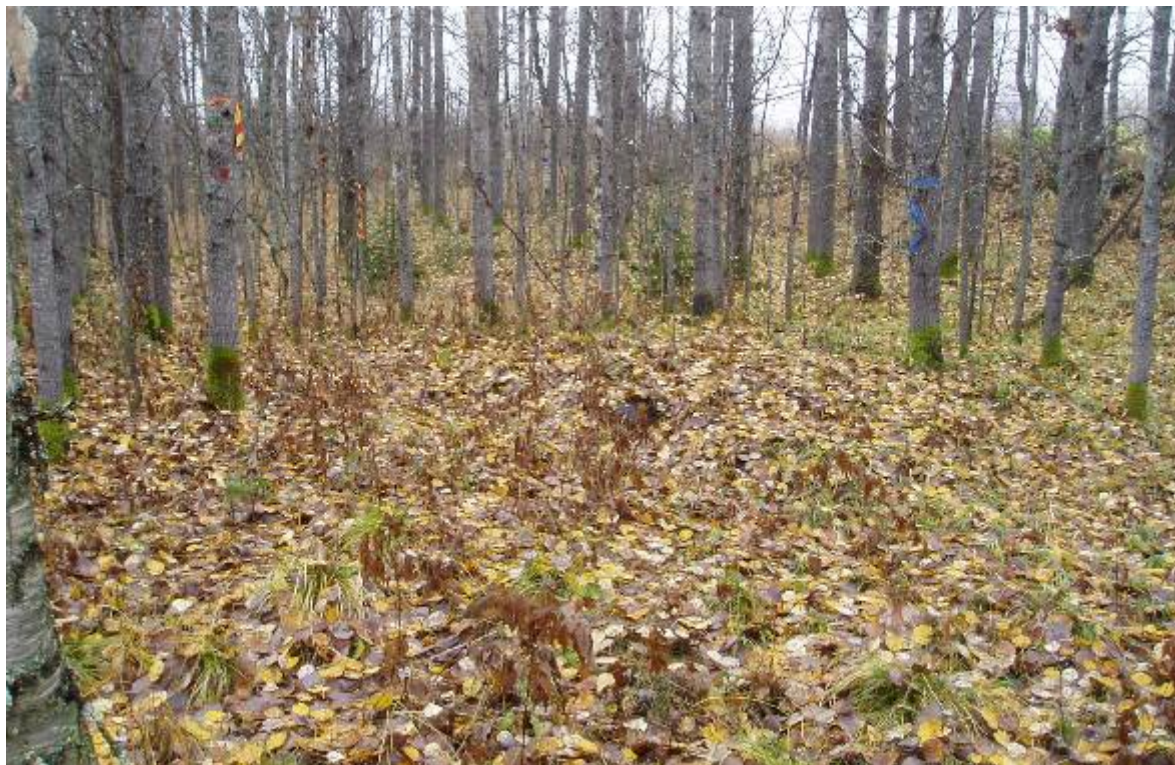
En svag förhöjning under löven är lämningar efter eldstaden i "Kvarnstugan". Bilden tagen från NÖ.

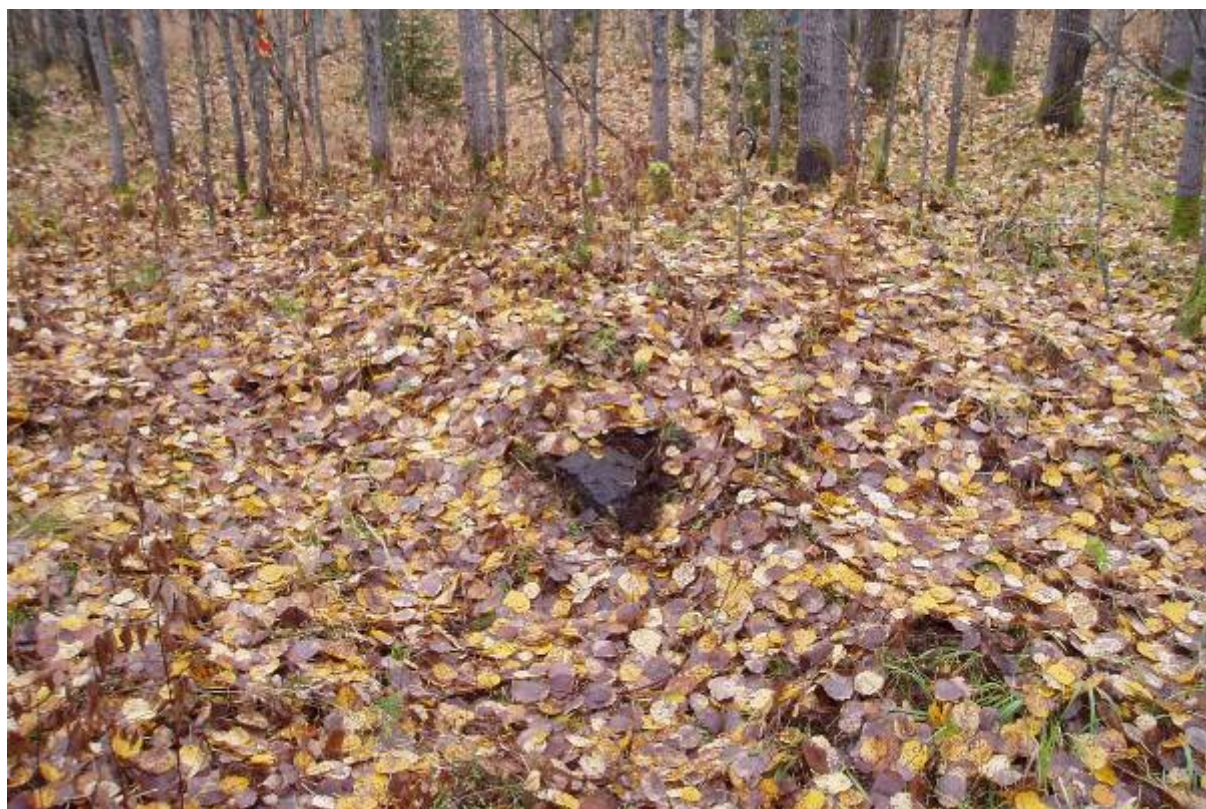
"Kvarnstugans" rektangulära husgrund markeras av övertorvade grundstenar. En är framsparkad i bildens mitt. Bilden tagen från NÖ.

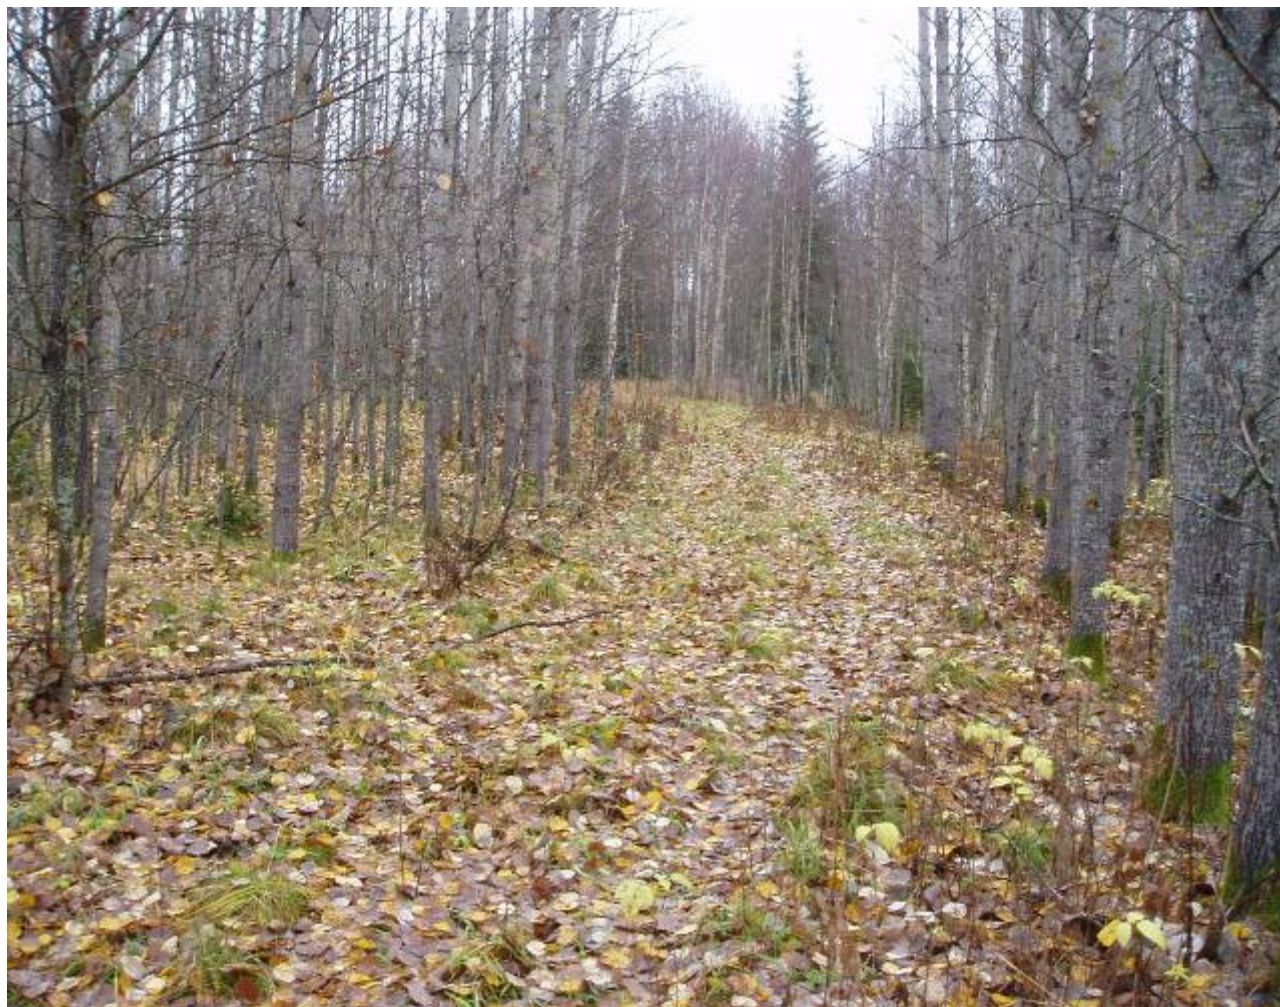
*Den gamla vägen genom kvarnmiljön är mycket välbevarad som en vägbank. Bilden tagen från SV.
Vid kurvan var kvarnen belägen nere t h och lite längre fram t v låg Kvarnstugan.*
