Bilaga 5. Redovisning av registrerade fornminnen och områden för kontroll i utredningssteg 2, i Skellefteå socken och stad, Skellefteå kommun

Tabell IX. Registrerade fornminnen i Skellefteå socken och stad

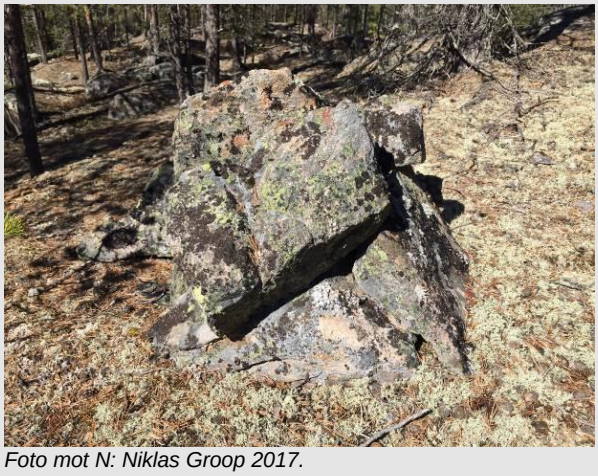
Obj.nr: S129 **Internt arbetsID:** NG2017:37	Gränsmärke	**Granskning 2017-05-23 (NG):** **Skadestatus:** - **Undersökningsstatus:** - **Beskrivning:** Gränsröse i befintlig gräns, 0,9 m i diameter och 0,7 m högt av 0,3-0,7 m stora stenar. Järnrör i mitten. **Terräng:** Berghäll. Skogsmark (barrskog). *Foto mot SV: Niklas Groop 2017.*	Anmäls ej till FMIS
Obj.nr: S130 **Internt arbetsID:** NG2017:36	Gränsmärke	**Granskning 2017-05-23 (NG):** **Skadestatus:** - **Undersökningsstatus:** - **Beskrivning:** Gränsröse i befintlig gräns, 0,8 m i diameter och 0,5 m högt av 0,3-0,4 m stora stenar. **Terräng:** Berghäll. Skogsmark (barrskog).

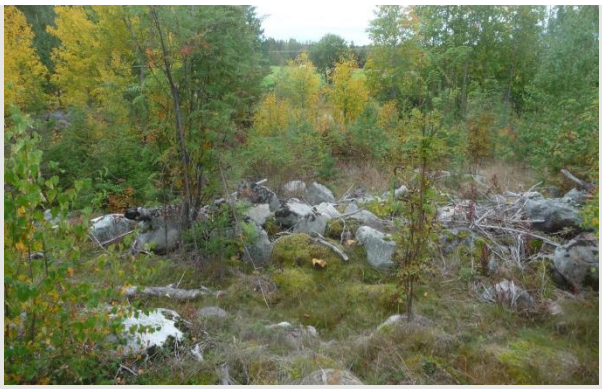
Foto mot NV: Niklas Groop 2017.	
Obj.nr: S136 **Internt arbetsID:** IN2017:28	Övrigt	**Granskning 2017-06-09 (IN) och 2017-09-17 (LK):** **Skadestatus:** - **Undersökningsstatus:** - **Beskrivning:** Brofäste enligt uppgift. Inga tydliga lämningar. **Terräng:** Svagt S-sluttande moränsluänt. Skogsmark (lövskog vid åkermark). **Referens:** Sagesperson Ulf Dahlberg, Hästhagen. *Foto mot S: Ingela Norlin 2017.*	Anmäls ej till FMIS
Obj.nr: S137 **Internt arbetsID:** GF2017:13	Röjningsröse	**Granskning 2017-05-16 (GF) och 2017-09-17 (LK):** **Skadestatus:** Välbevarad **Undersökningsstatus:** Ej undersökt **Beskrivning:** Röjningsröse, 15x2 m (NO-SV) och 0,4 m högt av 0,3-1 m stora stenar. Mellan stenig mark i NV och stenröjd mark med åker i SO. Yngre röjningssten mellan detta röjningsröse och nutida åker. **Terräng:** Liten stenig moränhöjd. Skogsmark.	Övrig kulturhistorisk lämning

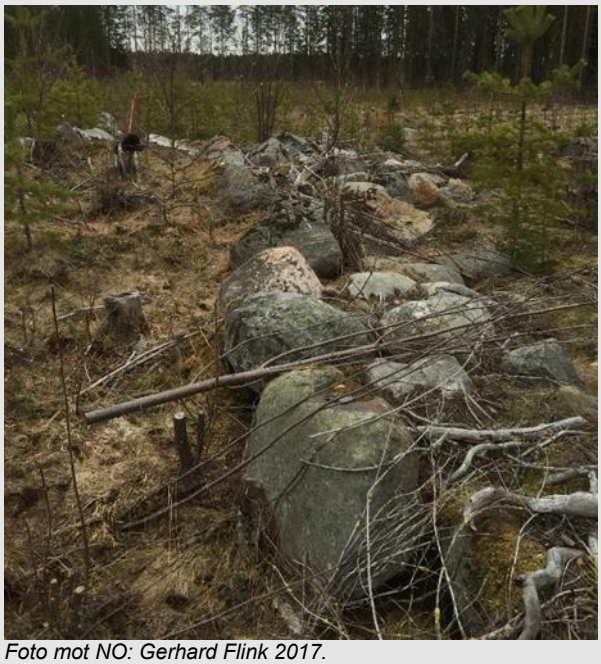
*Foto mot SO: Lennart Klang 2017.*	
Obj.nr: S138 **Internt arbetsID:** GF2017:30	Röjningsröse	**Granskning 2017-05-22 (GF):** **Skadestatus:** Välbevarad **Undersökningsstatus:** Ej undersökt **Beskrivning:** Röjningsröse, 17x4 m (NO-SV) och 0,4 m högt av 0,4-0,8 m stora stenar, närmast av stenmurtyp, troligen i ägogräns. **Terräng:** Krön och Ö-sluttning av liten moränrygg (NNO-SSV). Skogsmark (kalhygge).

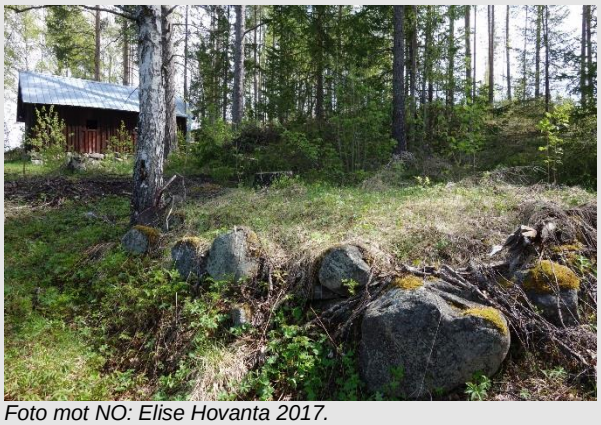
Referenser kartor: 1) Lantmäteristyrelsens arkiv: Z24-182: z1:43 Tuvan nr 1-4/1648. Geometrisk avmätning. 2) Lantmäteristyrelsens arkiv: Z24-74:2 Hedensbyn nr 1-16/1756. Geometrisk avmätning. 3) Lantmäteristyrelsens arkiv: Z24-74:5 Hedensbyn nr 1-16/1803. Storskifte. **Referenser övrigt:** 1) Lundström, Ulf, 2004: *Bönder och gårdar i Skellefteå socken 1539-1650*, sid. 516ff. 2) Lundström, Ulf (red.), 2001: *Skellefteå socken 1650-1790*, sid. 633ff. *Foto mot SV: Sune Jönsson 2017.*	
Obj.nr: S148 **Internt arbetsID:** EH2017:113	Husgrund, historisk tid	**Granskning: 2017-06-05 (EH) och 2017-08-19 (LK):** **Skadestatus:** Välbevarad **Undersökningsstatus:** Ej undersökt **Beskrivning:** Husgrund med oklar funktion, troligen efter ekonomibyggnad, ca 5,5x4,5 m (VNV-OSO). I VNV och SSV stenfot, 0,5-0,7 m hög, av 0,35-0,7 m stora kallmurade stenar. I OSO ingrävt hak, 0,3 m djupt. **Terräng:** SV-sluttande moränmark. Blandskog.

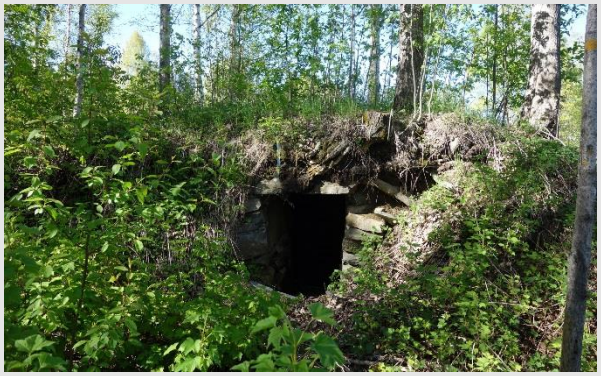
Foto mot N: Elise Hovanta 2017.	
Obj.nr: S153 **Internt arbetsID:** EH2017:117	Husgrund, historisk tid	**Granskning: 2017-06-06 (EH) och 2017-09-16 (LK):** **Skadestatus:** Välbevarad **Undersökningsstatus:** Ej undersökt **Beskrivning:** Uppkörsramp (lobrygga), 5x3,5 m (N-S) och intill 0,7 m hög, högst i S, lägst i N. Kallmurad av 0,4-1 m stora stenar. En del röjningssten och skräp har påförts. **Orientering:** 2 m V om liten körväg. **Terräng:** SSV-sluttande moränmark. Impediment (hallonris och enstaka björkar) mellan åker i V och väg i Ö. *Foto mot N: Elise Hovanta 2017.*	Övrig kulturhistorisk lämning
Obj.nr: S154 **Internt arbetsID:** EH2017:116	Husgrund, historisk tid	**Granskning: 2017-06-06 (EH):** **Skadestatus:** Välbevarad **Undersökningsstatus:** Ej undersökt **Beskrivning:** Jordkällare, 10x6 m (N-S) och 1,6 m hög. Stenvalv. Till viss del kallmurad, till viss del kalkputs i fogar. Öppning åt S. **Orientering**: 2 m S om länsväg. **Terräng:** Plan moränmark. Lövskog (aspar och sly).
